# **RELATÓRIO**

## **AVALIAÇÃO FITOSSANITÁRIA E BIOMECÂNICA**

Município de Nelas  
Caldas da Felgueira

WISEU, 19 de dezembro de 2023

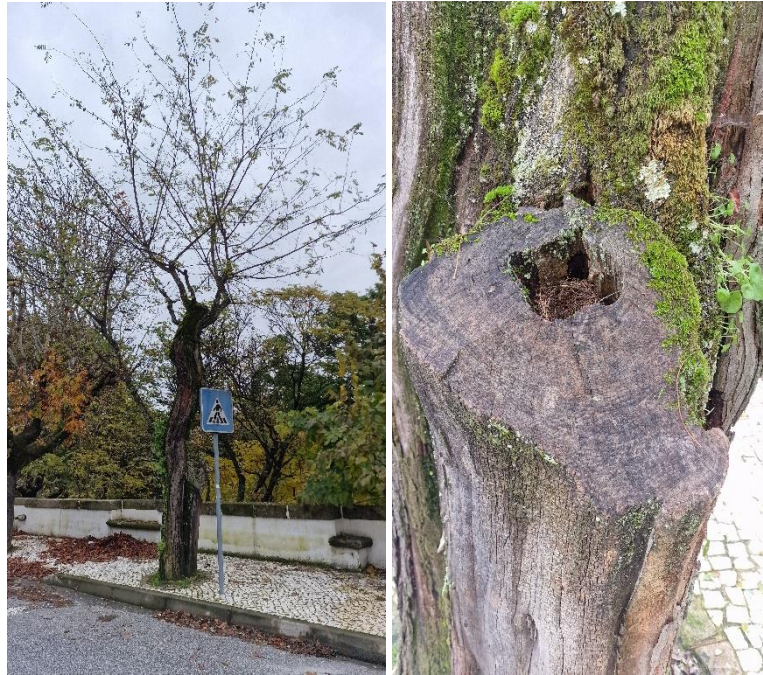
O sistema radicular encontra-se num passeio de calçada, aparentemente não apresentando anomalias.

Figura 2 – Aspeto geral da árvore 1 (esq.) e pormenor mostrando uma cavidade no tronco (dir.).

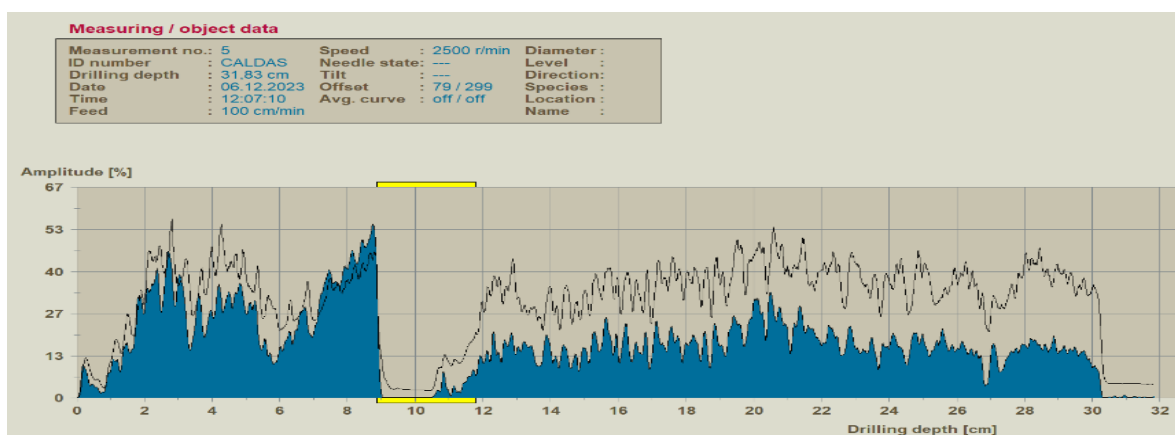
A sondagem revelou existir alguma resistência nos primeiros 9 cm, embora não de forma uniforme. Entre os 9 e 11 cm há uma ausência completa de resistência, indicando a existência de uma cavidade. A partir daí este exemplar apresentou uma acentuada perda de resistência o que revela a existência de uma elevada degradação do tronco. A partir dos 30 cm volta a existir uma falha completa da resistência pela existência de uma cavidade.

Figura 3 – Sondagem realizada com resistógrafo na árvore n°1.

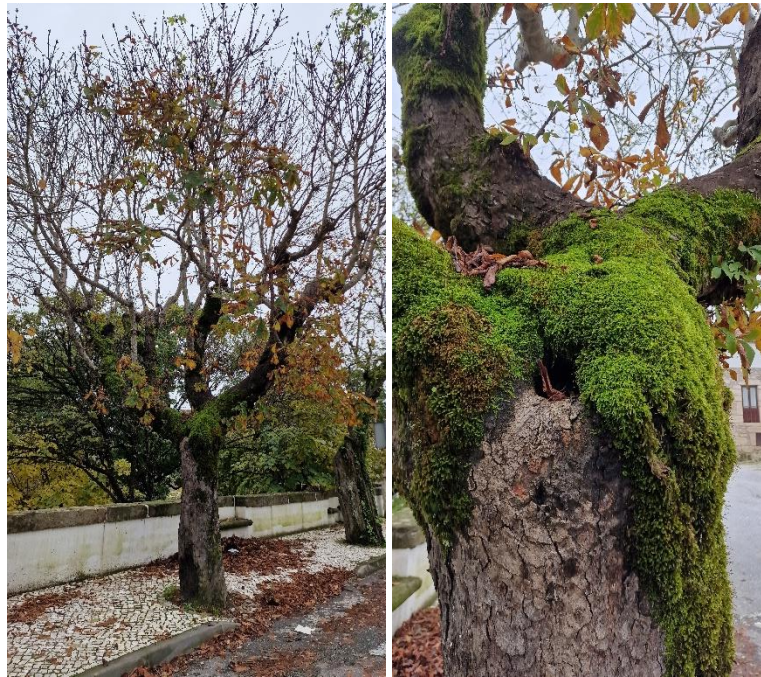
Este exemplar localiza-se no passeio da Av. Aurélio Gonçalves. Apresenta um bom vigor, contudo, apresenta uma cavidade no tronco devido a um corte antigo de uma pernada. Desta forma, a copa está desequilibrada face ao que seria o seu porte normal (Figura 3). A aparente boa compartimentação desta lesão está a conter o avanço da podridão. Contudo, é natural que com a acumulação de água das chuvas a podridão interna avance longitudinalmente. O sistema radicular encontra-se num passeio de calçada, aparentemente não apresentando anomalias.

Figura 4 – Aspeto geral da árvore nº 2 (esq.) e o pormenor de uma cavidade no tronco (dir.).

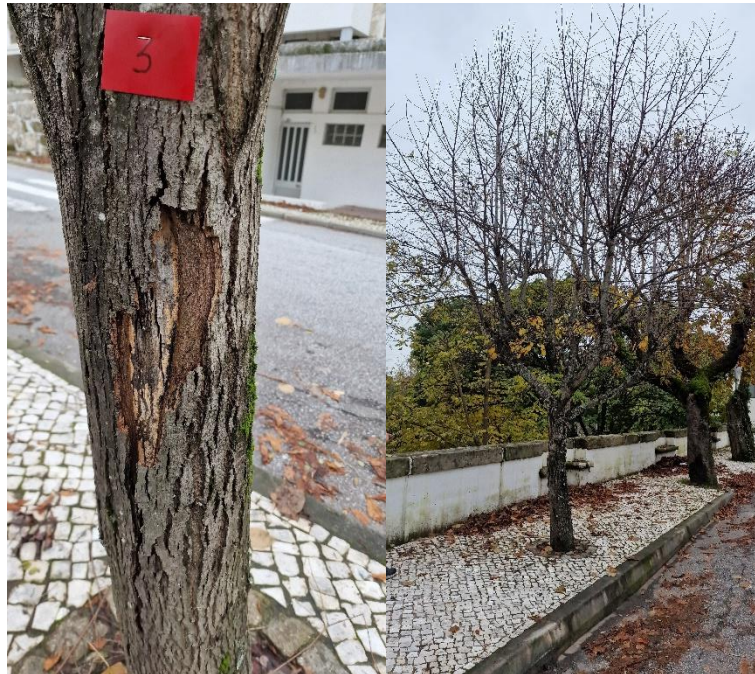
Figura 5 – Aspetto geral da árvore nº 3 (esq.) e pormenor da lesão do tronco (dir.).

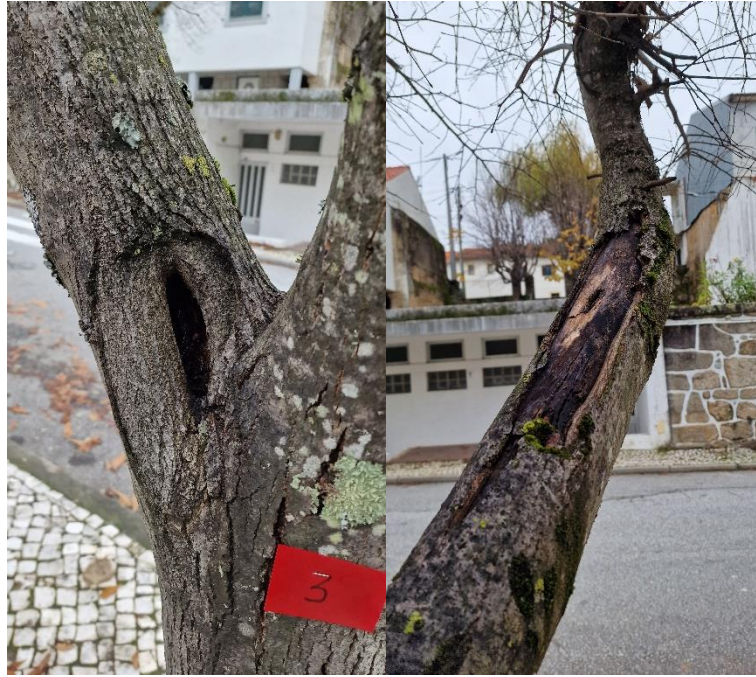
Figura 6 – Pormenor da árvore 3 mostrando uma cavidade (esq.) e pormenor da lesão numa pernada (dir.).

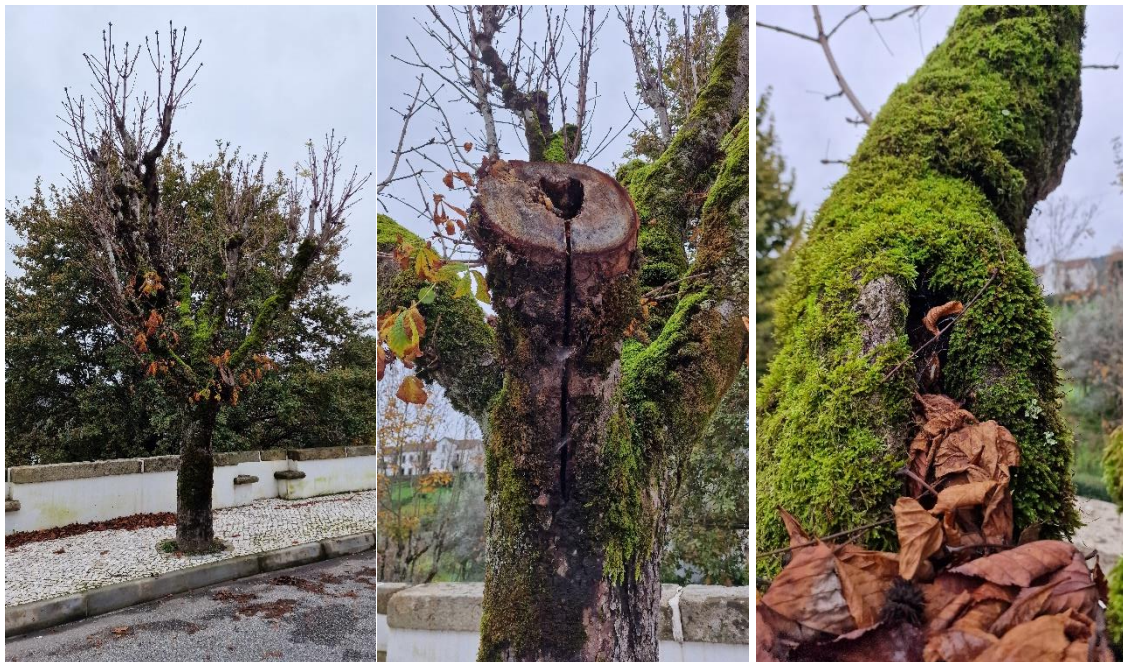
Figura 7 – Aspeto geral da árvore nº 4 (esq.), pormenor mostrando lesão numa pernada (centro) e pormenor mostrando uma cavidade numa pernada(dir.).

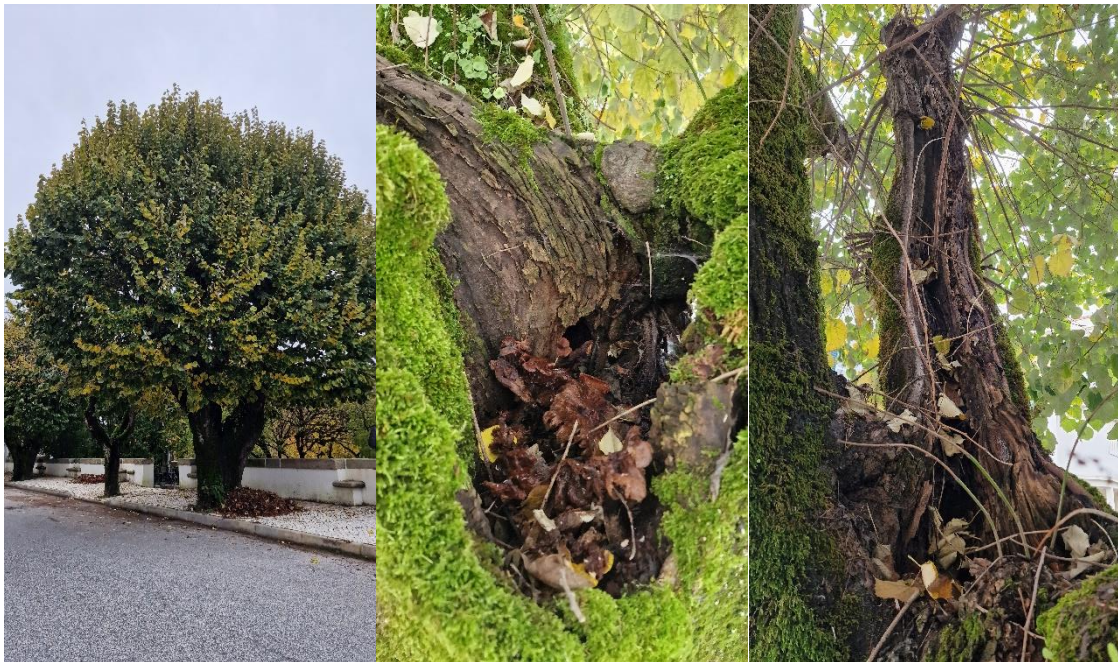
Figura 8 – Aspeto geral da árvore nº 5 (esq.), pormenor mostrando a presença de fungos no tronco (centro) e pormenor mostrando podridão nas pernas (dir.).

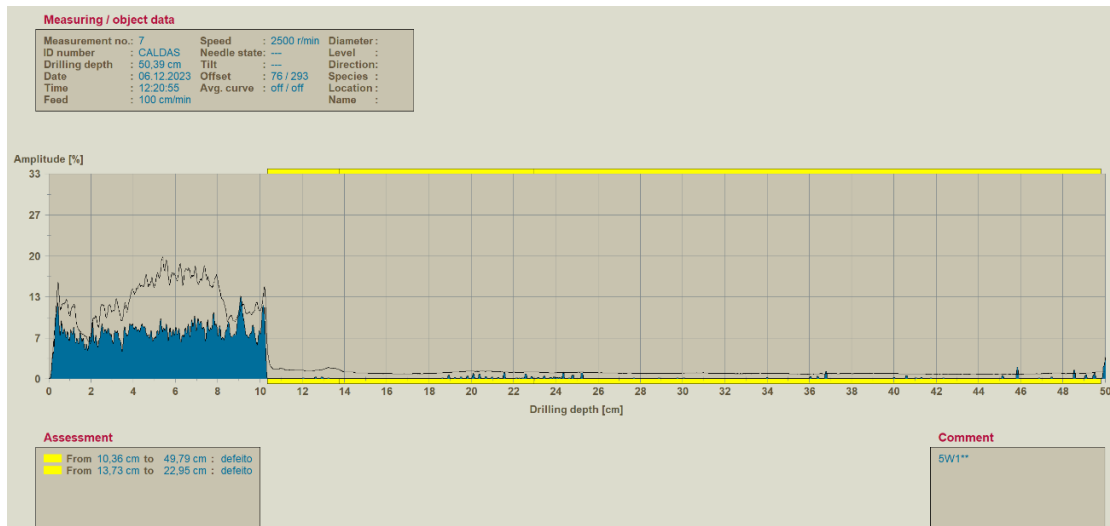
A sondagem realizada do lado oeste revelou existir alguma resistência nos primeiros 10 cm, embora não de forma crescente como seria natural. A partir dos 10 cm este exemplar de apresentou uma ausência completa de resistência o que revela a existência de uma enorme cavidade.

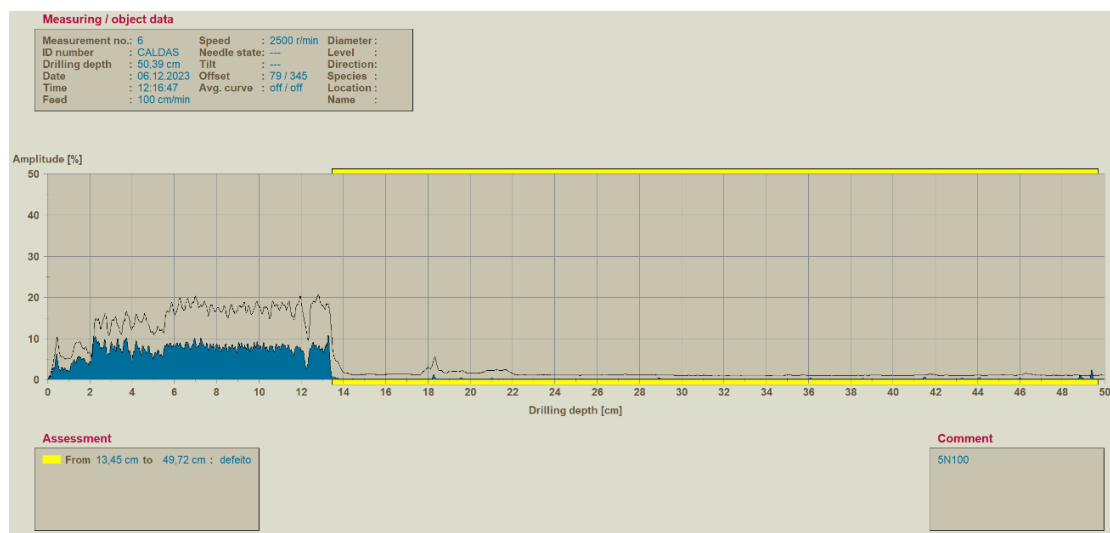
A sondagem realizada do lado norte revelou existir alguma resistência nos primeiros 13 cm, embora não de forma crescente como seria natural. A partir dos 13 cm este exemplar apresentou uma ausência completa de resistência o que revela a existência de uma enorme cavidade.

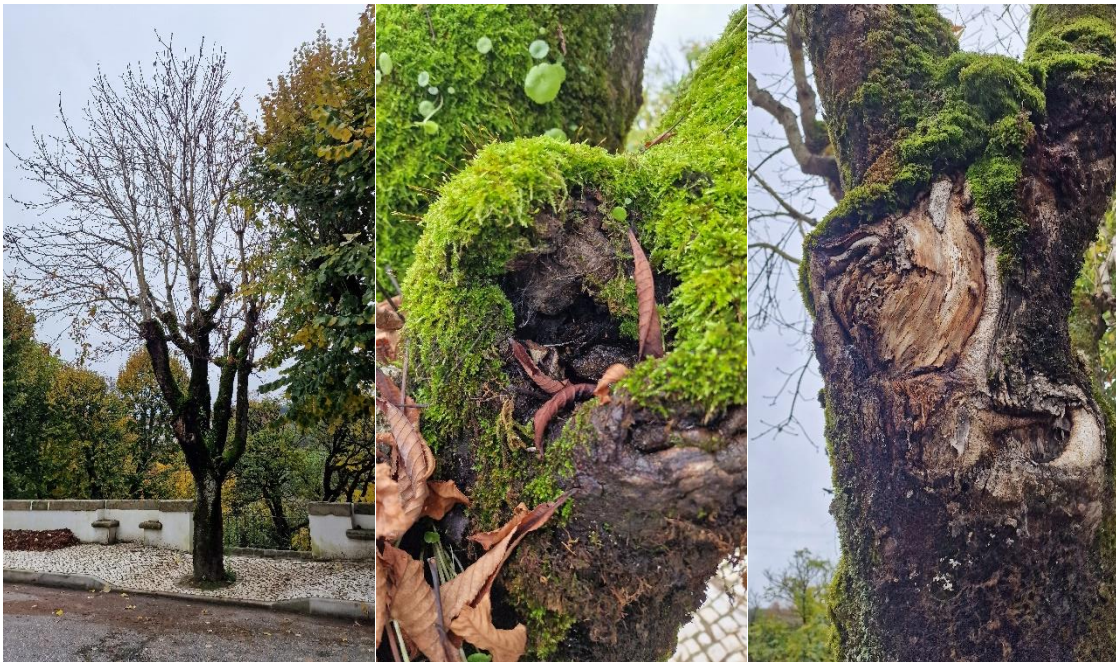
Este exemplar localiza-se no passeio da Av. Aurélio Gonçalves. O vigor vegetativo é débil e a copa está equilibrada apesar de podas pronunciadas anteriores. O tronco tem uma lesão compartimentada e na base duma perna apresenta uma cavidade pronunciada com podridão, conforme se observa nas figuras seguintes. O sistema radicular encontra-se num passeio de calçada, aparentemente não apresentando anomalias.

Figura 9 – Aspeto geral da árvore nº 6 (esq.), pormenor mostrando cavidade/podridão numa perna (centro) e pormenor de lesão no tronco (dir.).

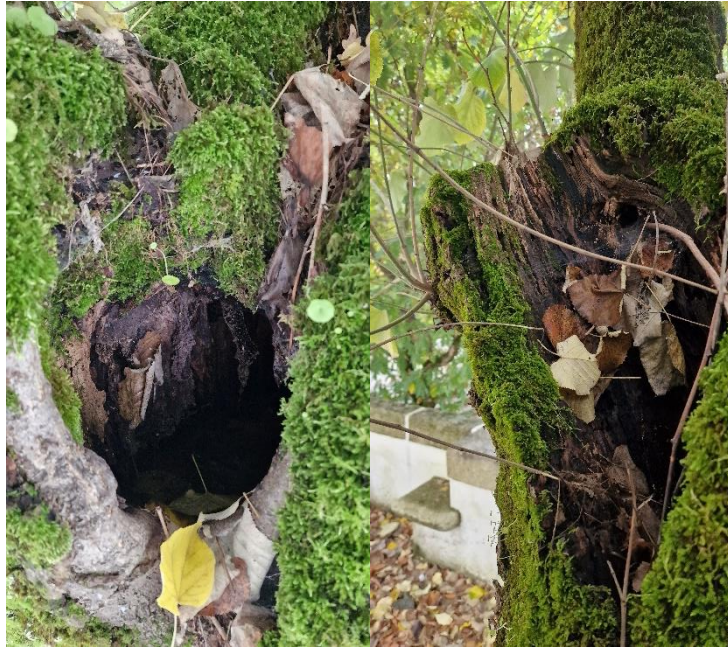
Figura 11 – Pormenores das cavidades/podridões no tronco da árvore 7

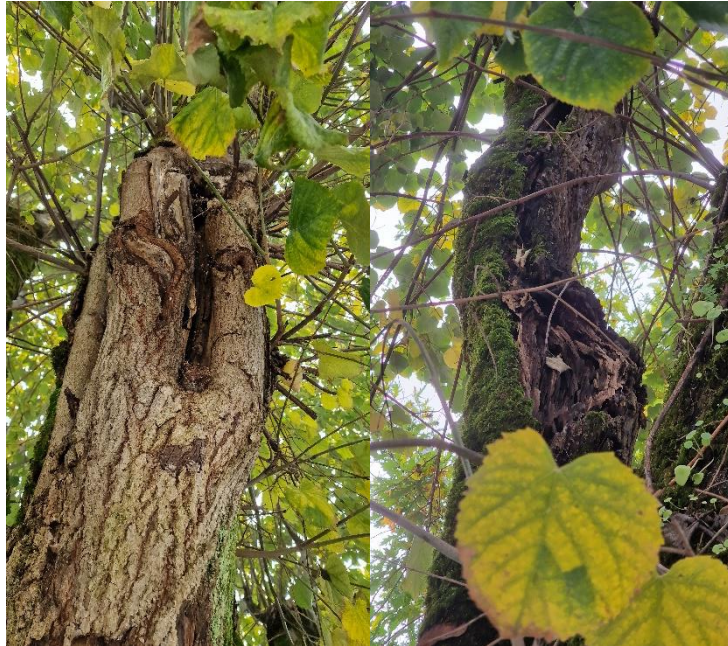
Figura 12 – Pormenores das cavidades nas pernas da árvore 7

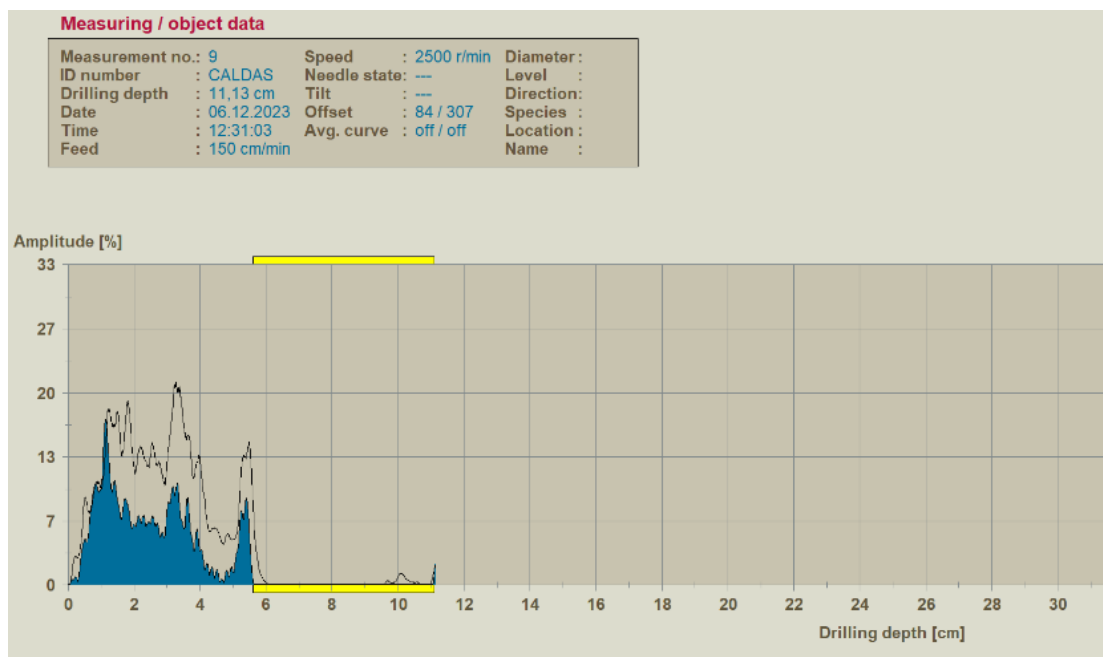
A sondagem realizada do lado oeste revelou existir alguma resistência nos primeiros 6 cm, embora não de forma crescente como seria natural. A partir dos 6 cm este exemplar apresentou uma ausência completa de resistência o que revela a existência de uma enorme cavidade.

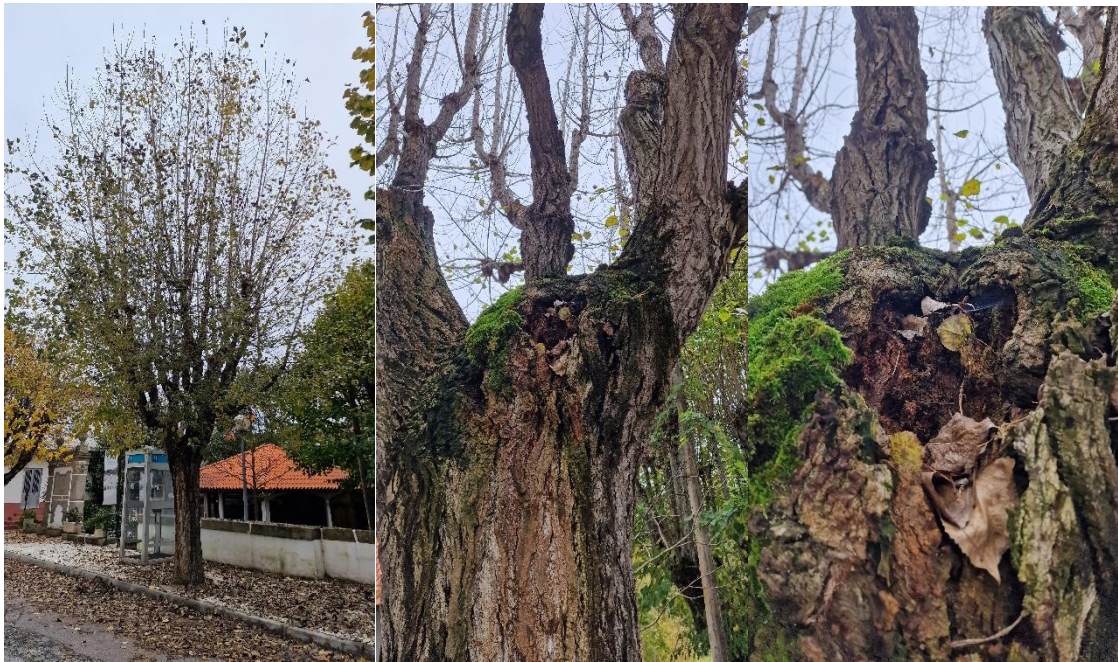
Figura 13 – Aspeto geral da árvore 8 (esq.) e pormenor mostrando uma lesão/podridão numa perna / tronco (dir.).

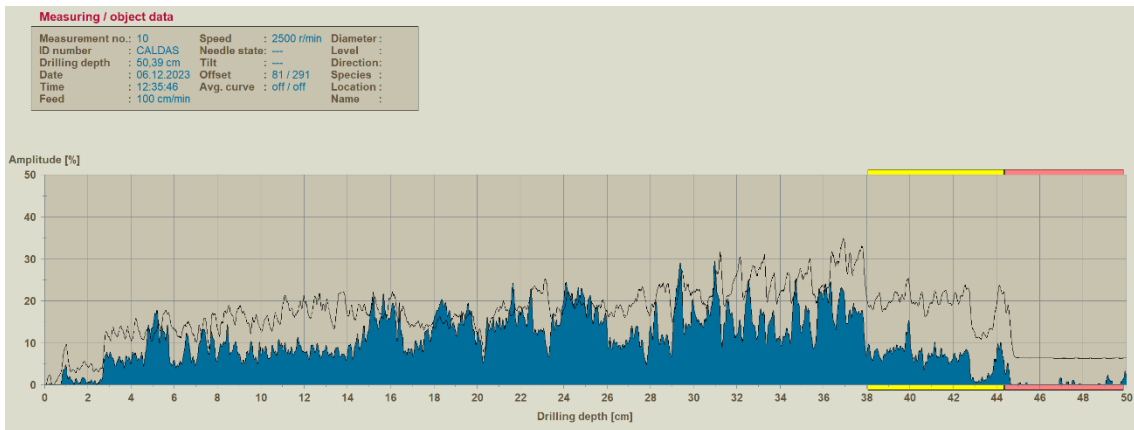
A sondagem revelou existir um aumento da resistência até ao cerne, embora não de forma uniforme. Do lado oposto, regista-se idêntico padrão de resistência.

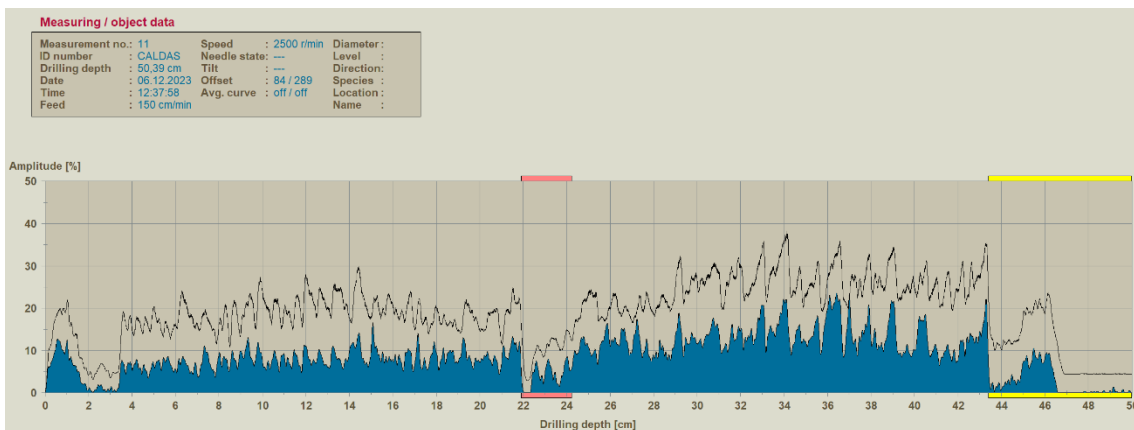
A sondagem revelou existir um aumento da resistência até ao cerne, embora não de forma uniforme e com uma perda de resistência dos 22 aos 24 cm. Do lado oposto regista-se idêntico padrão de resistência.

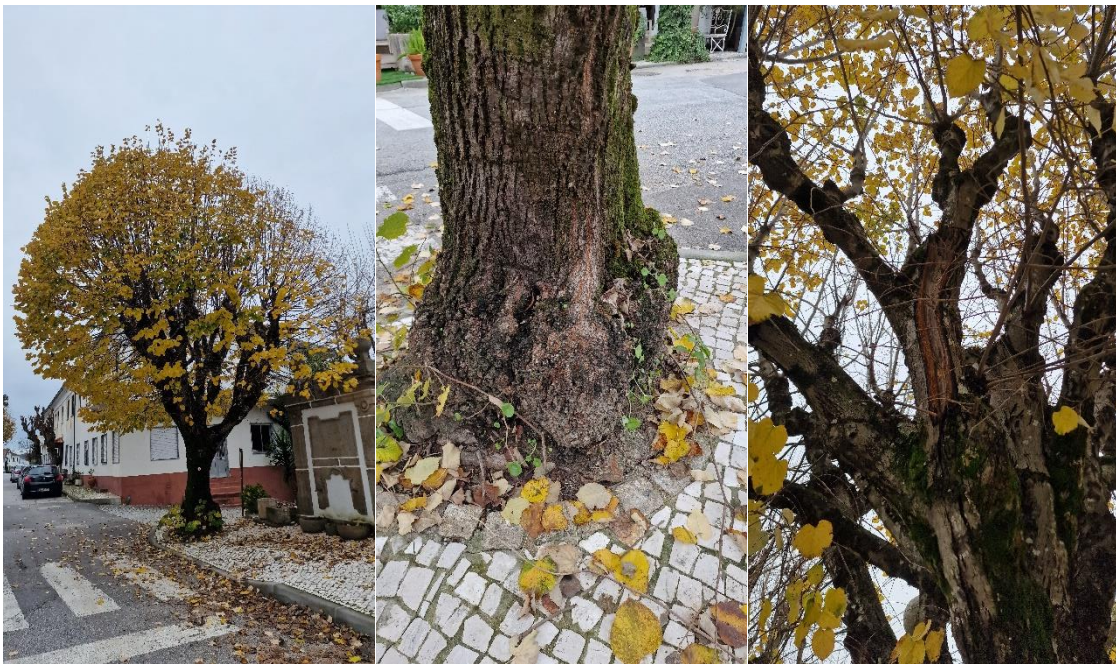
O sistema radicular encontra-se num passeio de calçada, e apresentam tumores no colo da árvore.

Figura 14 – Aspeto geral da árvore nº 3 (esq.), pormenor de tumor no colo (centro) e pormenor da lesão numa perna (dir.).

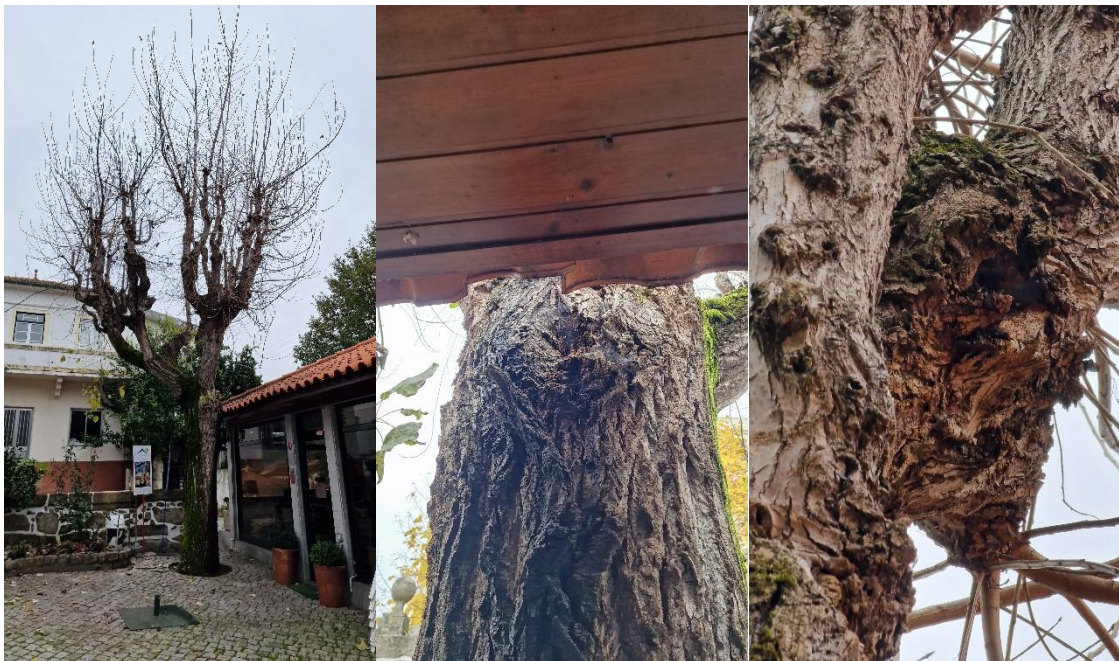
Figura 15 – Aspeto geral da árvore 10 (esq.) e pormenor mostrando uma lesão numa pernada / tronco (centro) e pormenor de uma lesão numa pernada (dir.).

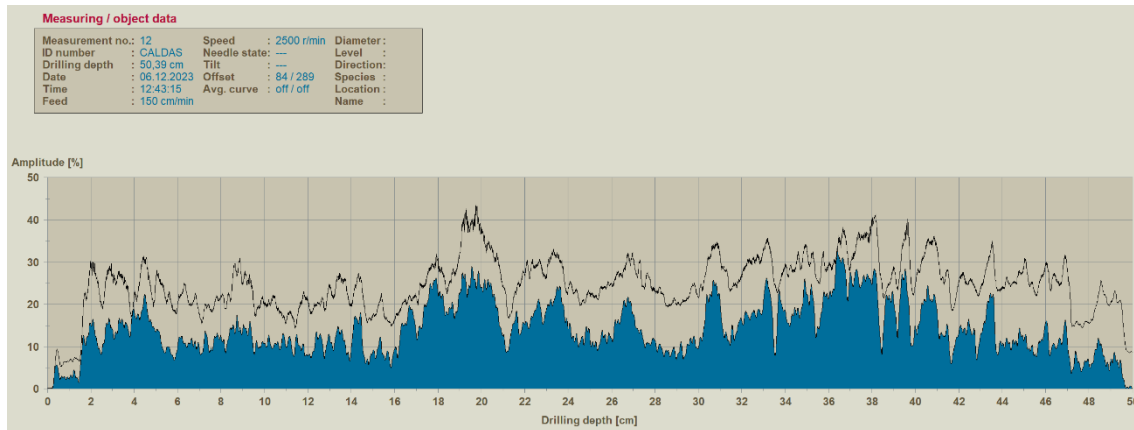
A sondagem revelou existir um aumento da resistência até ao cerne, embora não de forma uniforme. Do lado oposto regista-se um idêntico padrão de resistência.

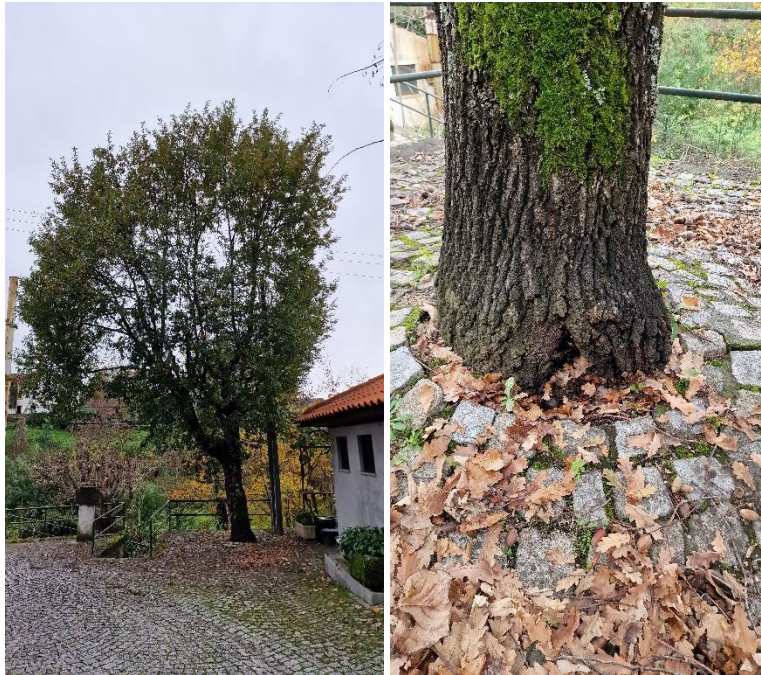
Não se observam deficiências estruturais, no tronco e copa, que afetem a estabilidade biomecânica deste exemplar. O sistema radicular encontra-se numa calçada. O colo apresenta uma cavidade que está bem compartimentada não aparentando podridão em evolução.

Figura 16 – Aspeto geral da árvore nº 11 (esq.) e pormenor de uma cavidade no colo (dir).

Deve ser feita apenas a monitorização periódica deste exemplar. Apesar do potencial de fratura das estruturas da árvore ser baixo, neste momento, qualquer anomalia ou rotura de pernadas/ramos, que possa surgir no futuro, em resultado de circunstâncias de intempéries, ou outras, pode comprometer a segurança do edifício.

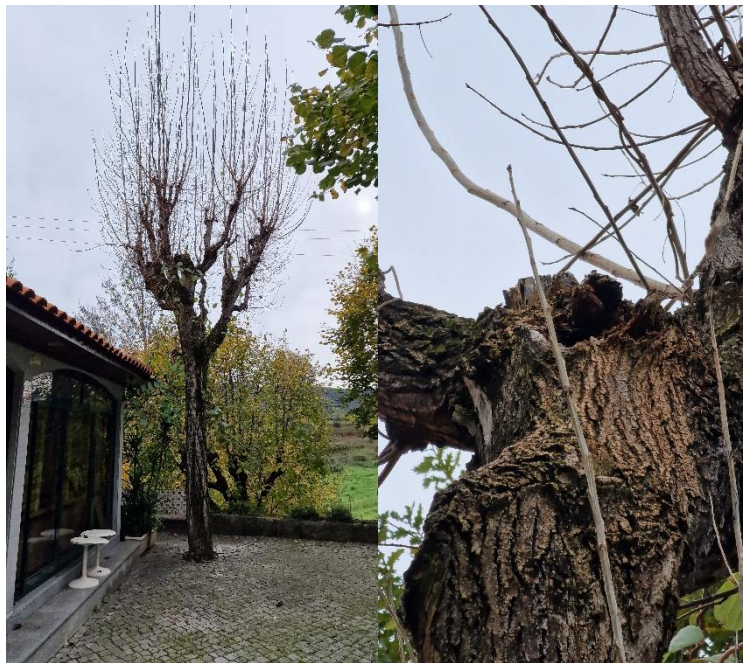
Figura 17 – Aspeto geral da árvore nº 12 (esq.) e pormenor de uma cavidade numa pernada (dir).

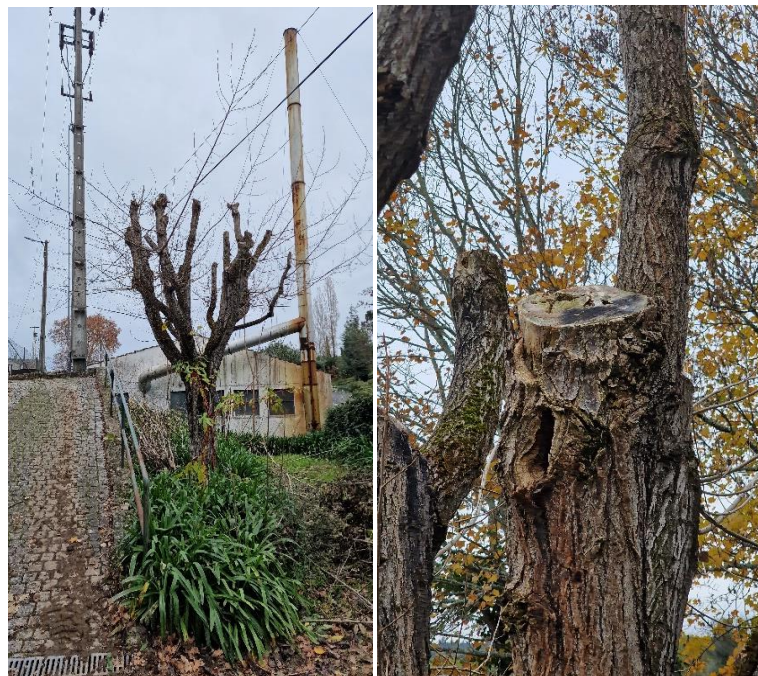
Figura 18 – Aspeto geral da árvore nº 13 (esq.) e pormenor de lesão numa perna (dir).

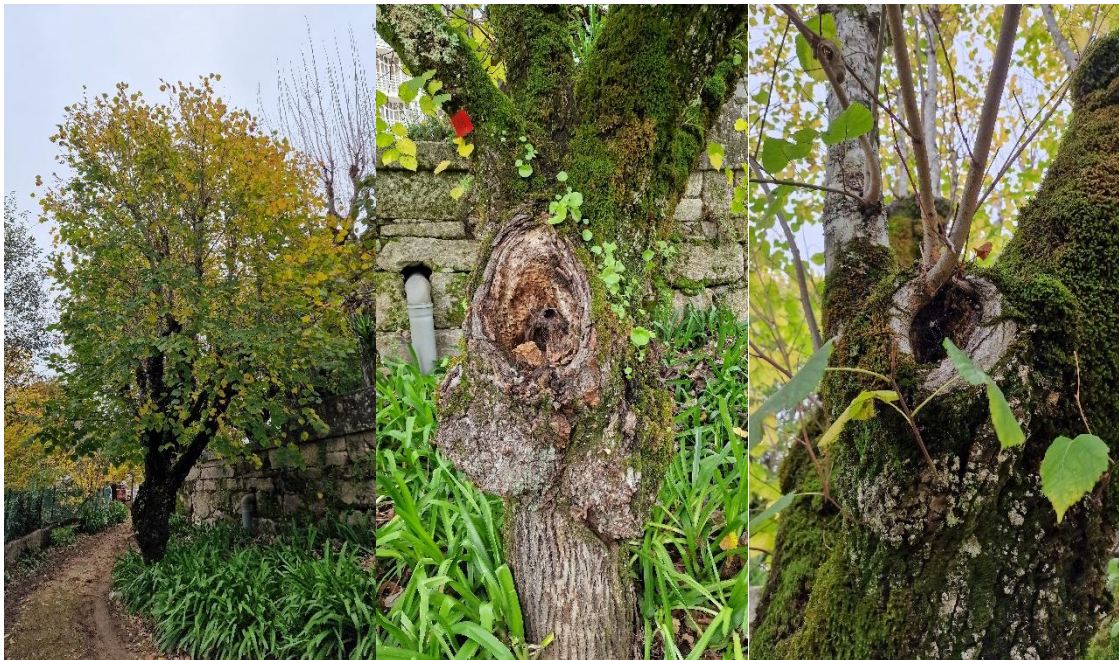
Este exemplar localiza-se no parque, nas imediações de um muro em granito. Esta árvore está num estado de declínio acelerado. Observam-se cavidades acentuadas com podridões no tronco e nas pernas e tumores no tronco, conforme se observar nas figuras seguintes. O sistema radicular encontra-se em solo com vegetação herbácea, sem sinais externos de anomalias.

Figura 19 – Aspeto geral da árvore nº 14 (esq.), pormenor de tumor e cavidade no tronco (centro) e pormenor duma cavidade numa perna (dir.).

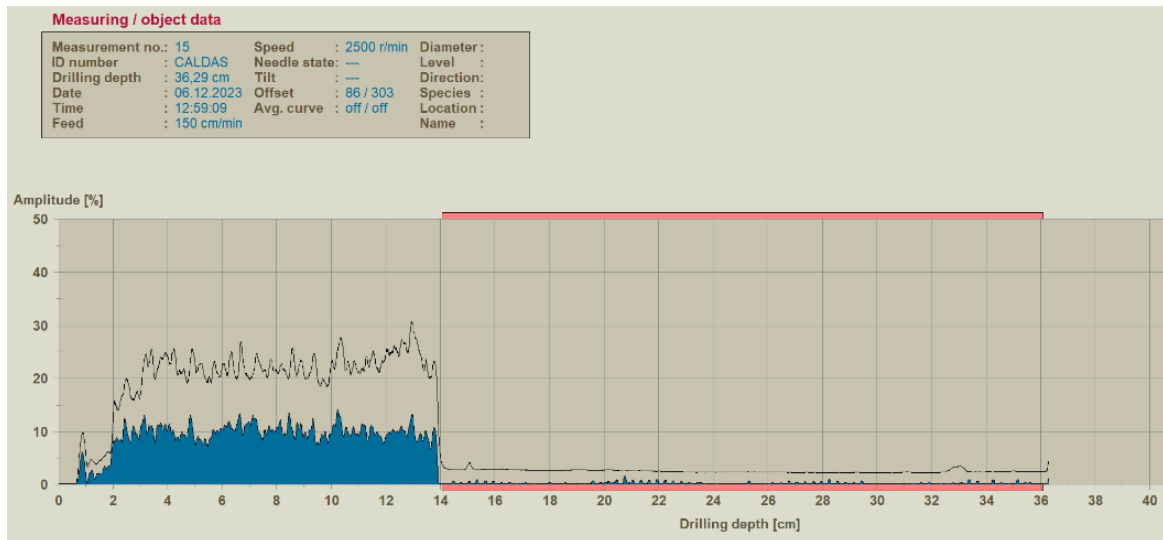
A sondagem realizada do lado norte revelou existir alguma resistência nos primeiros 14 cm, embora não de forma crescente como seria natural. A partir dos 14 cm este exemplar apresentou uma ausência quase completa de resistência o que revela a existência de uma acentuada podridão.

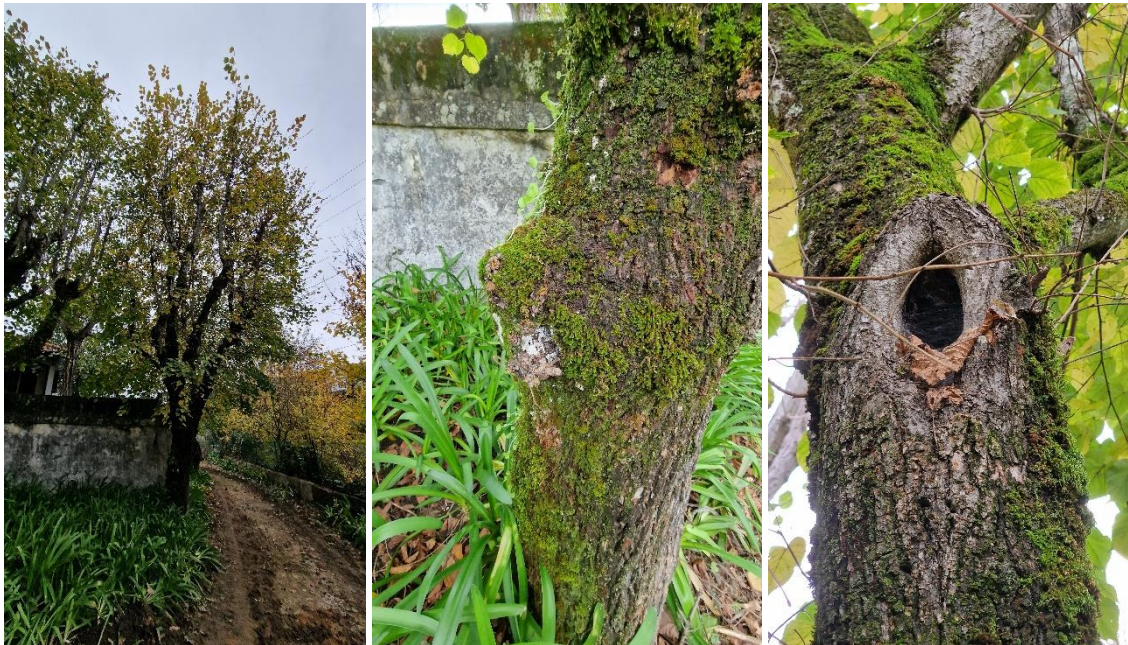
Figura 20 – Aspeto geral da árvore nº 15 (esq.), pormenor de tumor no tronco (centro) e pormenor duma cavidade numa pernada (dir.).

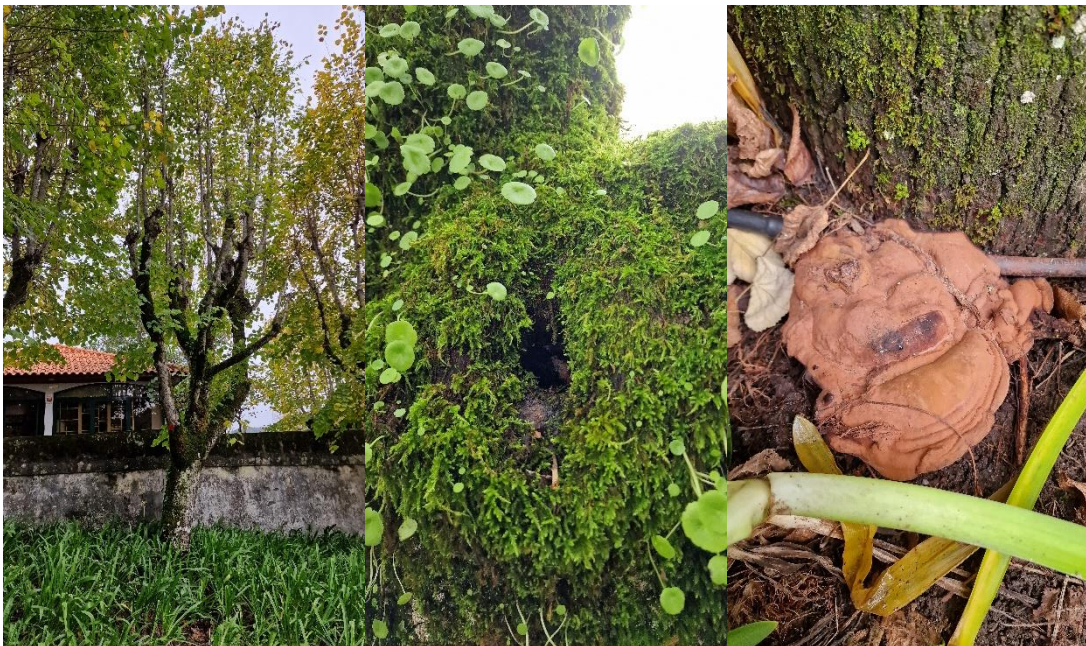
Este exemplar localiza-se no parque, nas imediações do muro de suporte. O vigor vegetativo é normal e a copa tem uma conformação equilibrada. Observa-se uma pequena cavidade na zona de inserção dos ramos no tronco, bem compartimentada. O sistema radicular encontra-se em solo com vegetação herbácea. No colo, observam-se fungos parasitas que se alimentam da celulose, sendo, pois, um indicador do declínio da árvore.

Figura 21 – Aspeto geral da árvore nº 16 (esq.), pormenor de cavidade no tronco (centro) e pormenor de fungos no colo (dir).

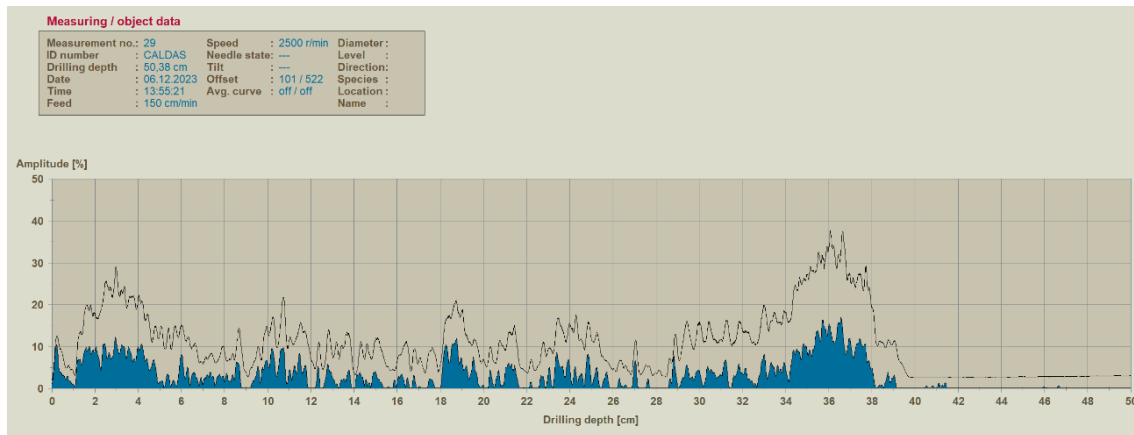
A sondagem revelou existir alterações significativas da resistência até aos 40 cm. A partir dos 40 cm este exemplar apresentou uma ausência completa de resistência o que revela a existência de uma acentuada podridão que muito provavelmente se estende pela parte superior do tronco.

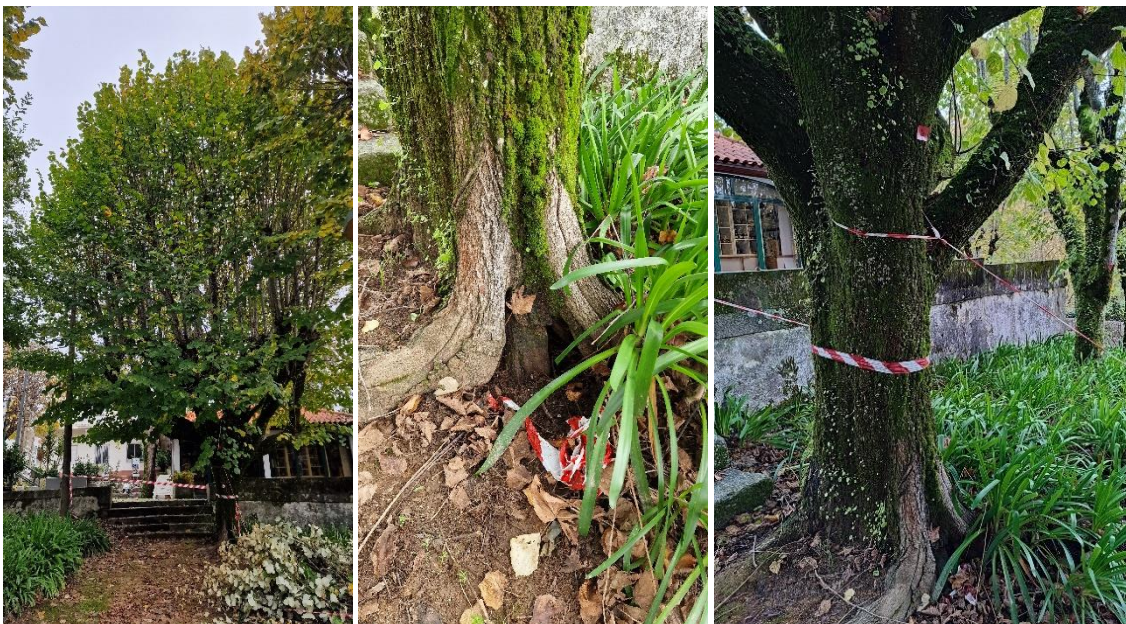
O sistema radicular, aparentemente, está muito superficial, sujeito ao pisoteio e dissecação.

Figura 22 - Aspeto geral da árvore nº 17 (esq.) e pormenor de cavidade no colo (cento e dir.).

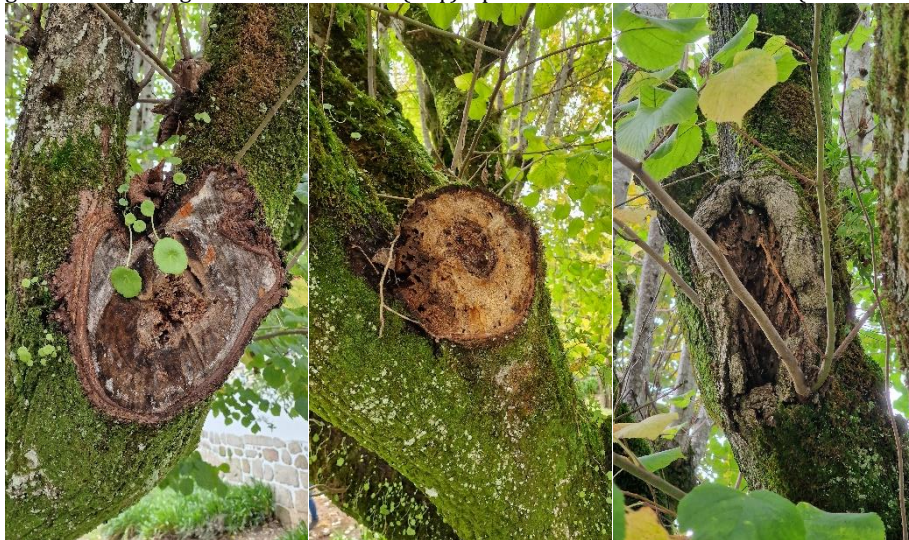
Figura 23 – Vista de pormenores de lesões/podridão nas pernas.

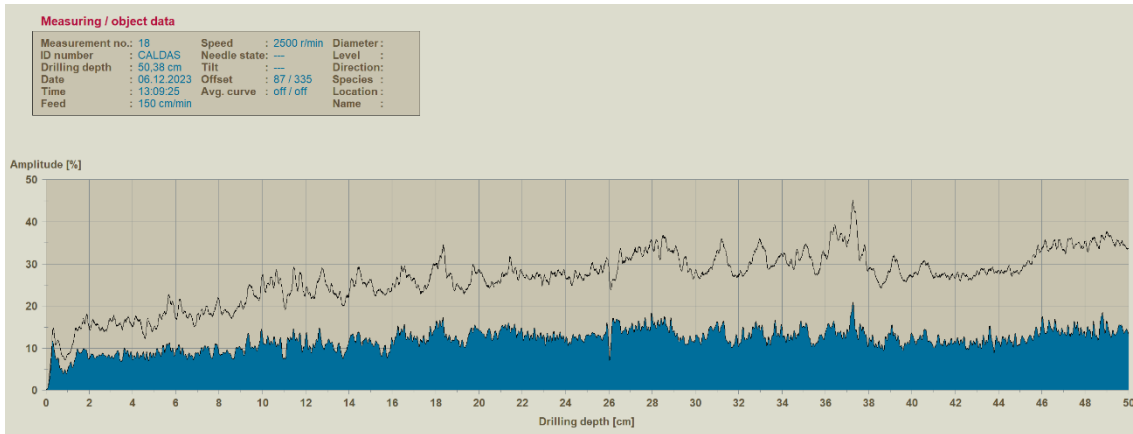
A sondagem realizada do lado norte revelou existir resistência ao longo de toda a extensão, que revela um nível, relativamente, normal de resistência.

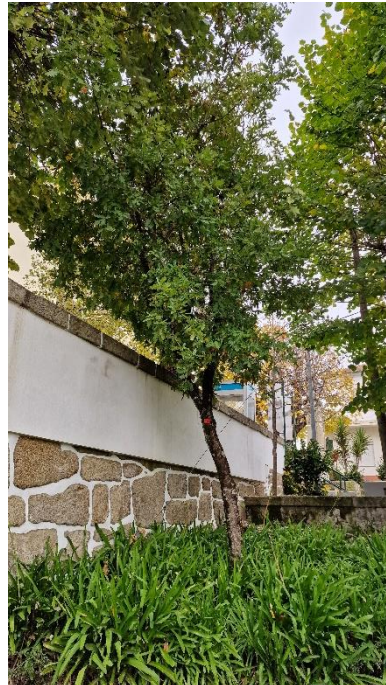
Figura 24 – Aspeto geral da árvore nº 18.

Não se observam deficiências estruturais, no tronco e copa, que afetem a estabilidade biomecânica deste exemplar.

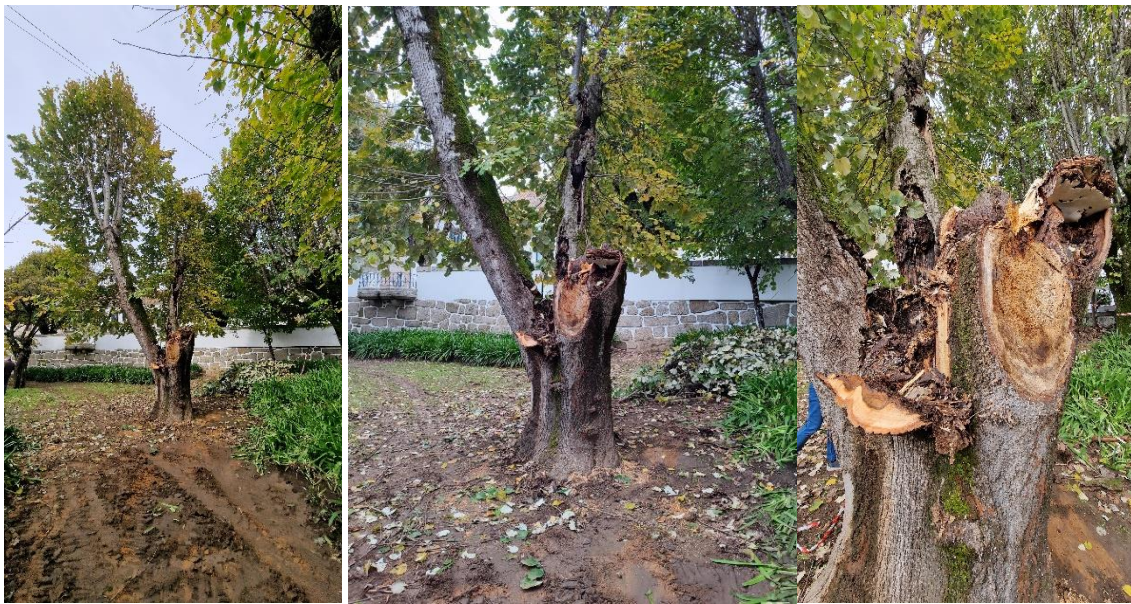
Este exemplar localiza-se no interior do parque. Esta árvore está decrépita, com a copa desequilibrada, fruto dos cortes das pernas principais. O tronco e as pernas apresentam cavidades e podridões com grande extensão, e carpóforos, conforme se pode ver nas Figuras seguintes. O sistema radicular aparentemente não apresenta anomalias.

Figura 25 - Aspeto geral da árvore nº 19 (esq.) e pormenor das lesões do tronco (centro e dir.).

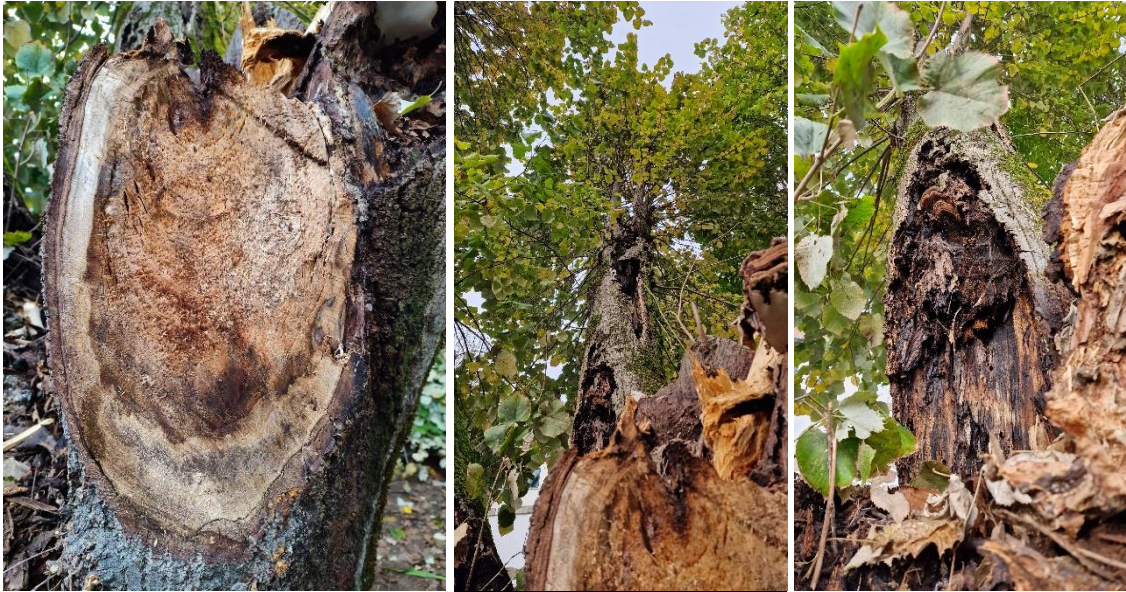
Figura 26 - Vista de pormenores de podridão nas pernadas.

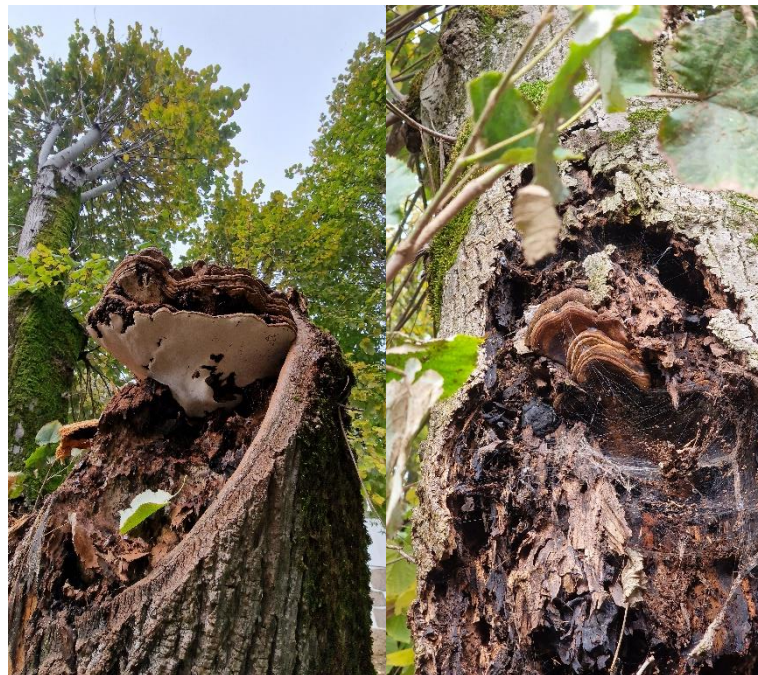
Figura 27 - Presença de carpófagos de fungos parasitas/saprófitos.

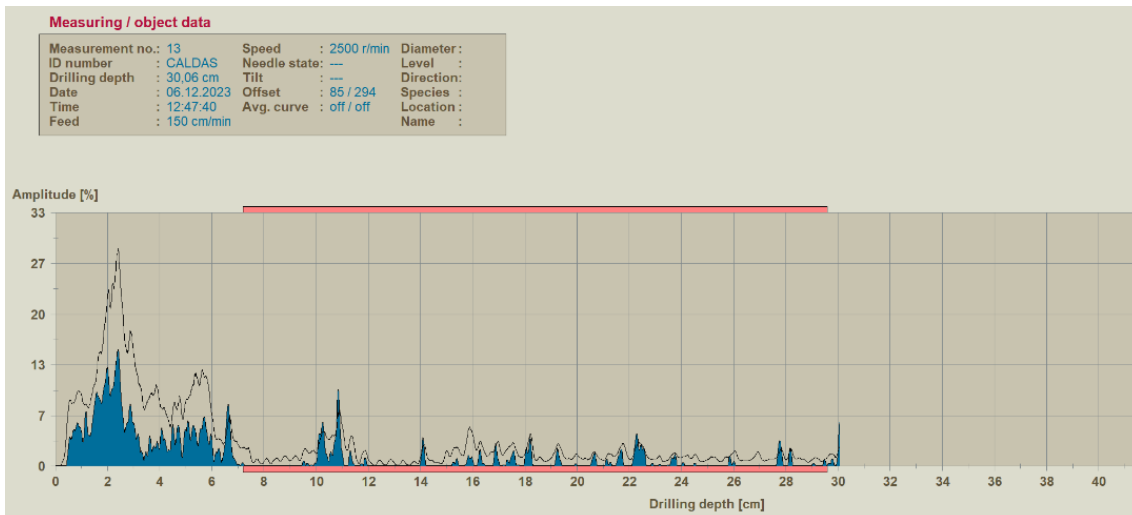
1 - A sondagem realizada do lado norte, no tronco, a uma altura de 100 cm, revelou existir alguma resistência nos primeiros 6 cm, embora não de forma crescente como seria natural. A partir dos 6 cm este exemplar apresentou uma ausência quase completa de resistência o que revela a existência de uma acentuada podridão.
