# **RELATÓRIO**

## **AVALIAÇÃO FITOSSANITÁRIA E BIOMECÂNICA**

Município de Nelas  
Caldas da Felgueira

WISEU, 19 de dezembro de 2023

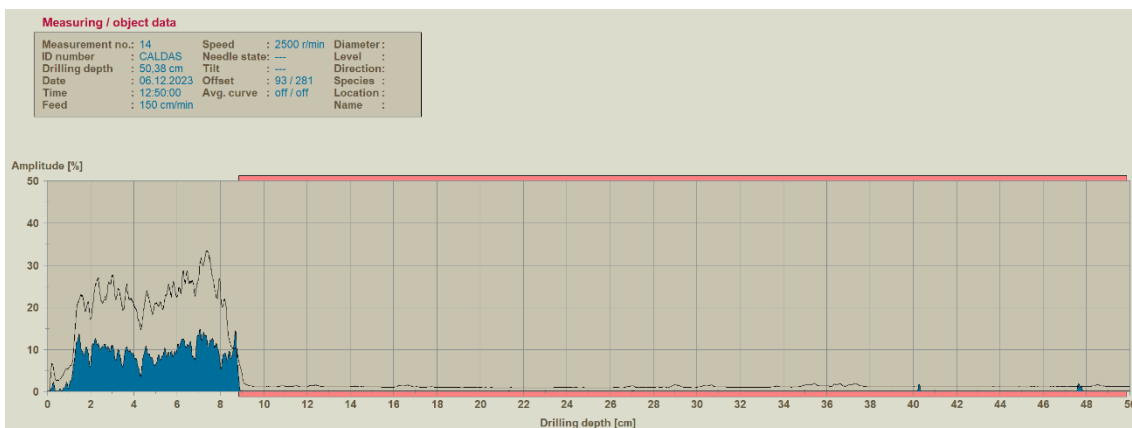
2 - A sondagem realizada a 150 cm, na base do ramo, revelou existir alguma resistência nos primeiros 9 cm, embora não de forma crescente como seria natural. A partir dos 9 cm este exemplar apresentou uma ausência completa de resistência o que revela a existência de uma cavidade.

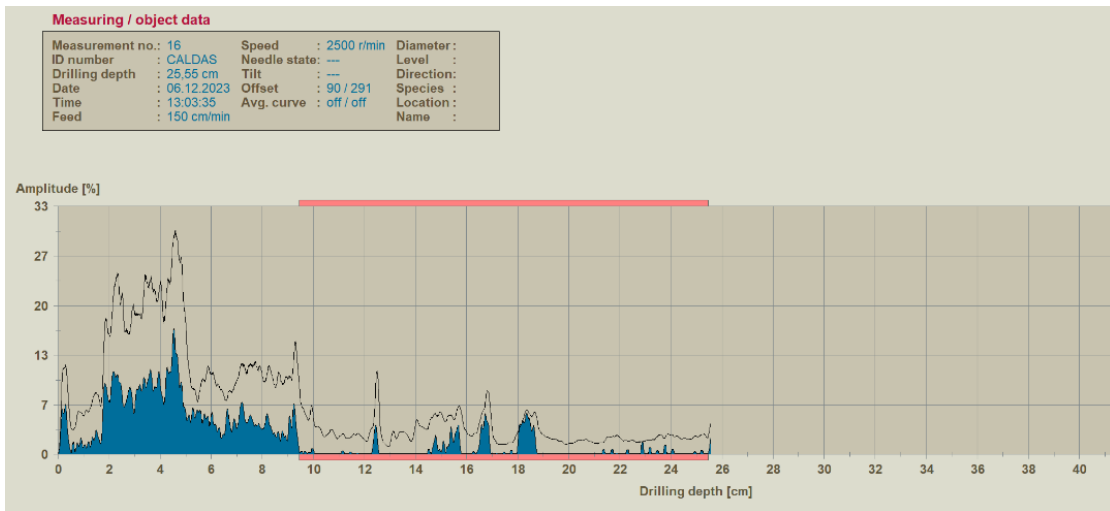
3 - A sondagem realizada a 170 cm na base do ramo revelou existir alguma resistência nos primeiros 9 cm, embora não de forma crescente como seria natural. A partir dos 9 cm este exemplar apresentou uma quase ausência de resistência o que revela a existência de uma acentuada podridão.

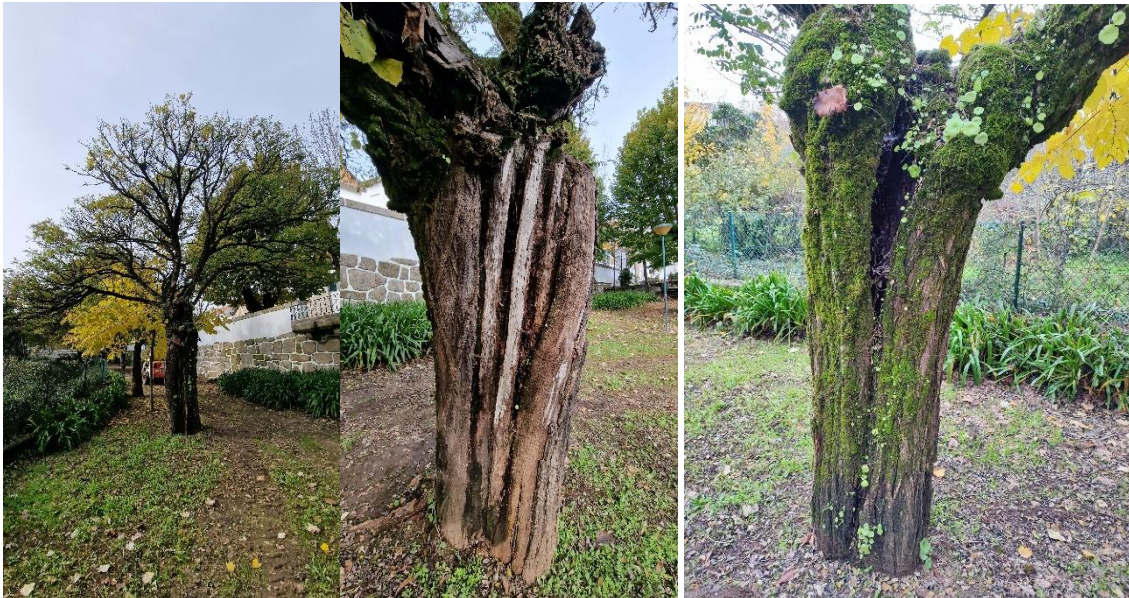
Figura 28 – Aspeto geral da árvore nº 20 (esq.) e pormenor das cavidades/podridões do tronco (dir).

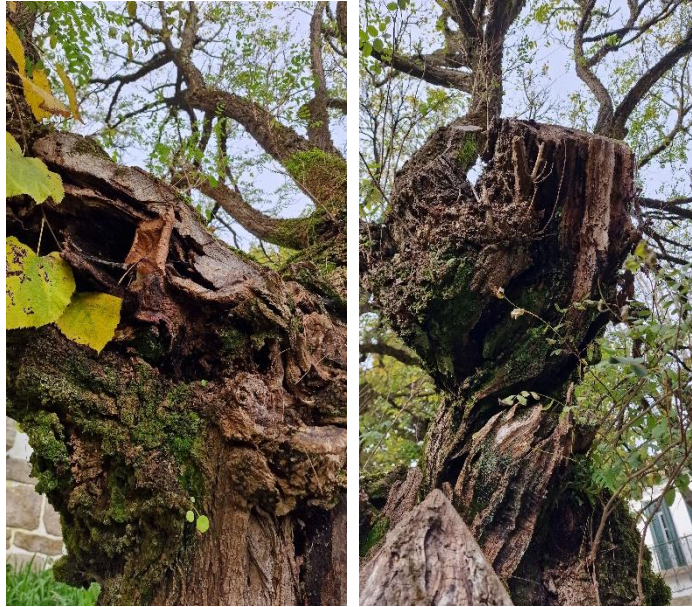
Figura 29 – Vista de pormenores das lesões nas pernasas.

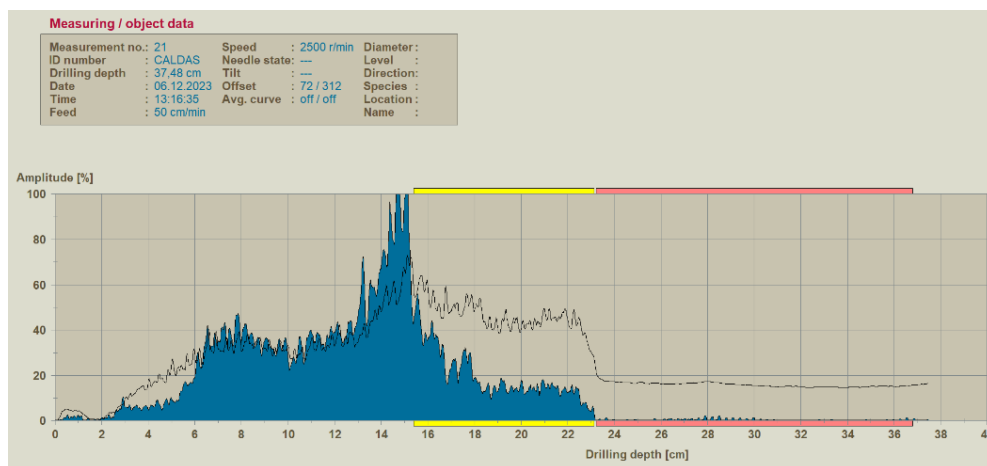
Para complementar a avaliação realizou-se uma sondagem com o resistógrafo IML numa extensão de 38 cm, a uma altura de 100 cm na face norte do exemplar arbóreo. A sondagem revelou existir uma resistência crescente até aos 16 cm a partir do qual se registou uma perda de resistência até aos 24 cm e uma ausência total a partir daí até aos 38 cm devido à existência de uma cavidade.

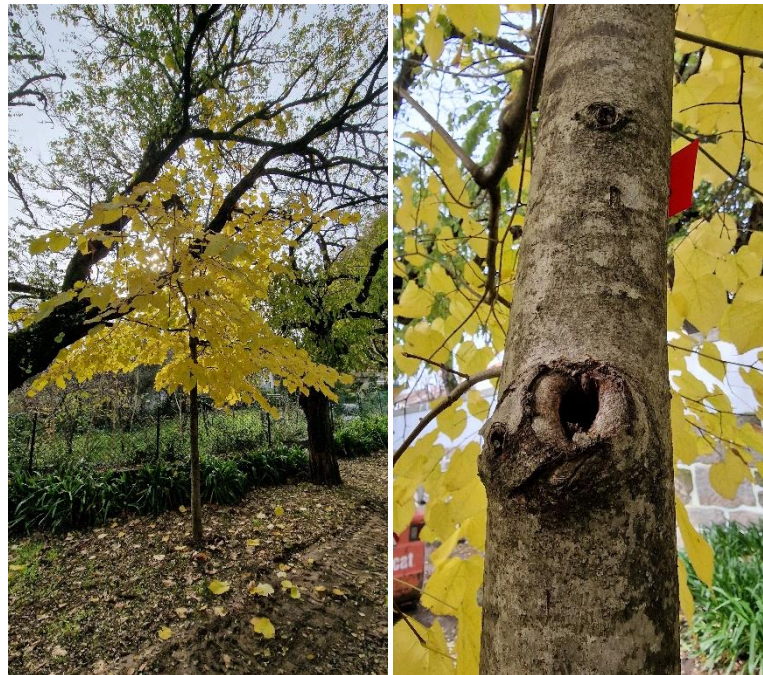
Este exemplar localiza-se no parque. É uma árvore de pequeno porte com um bom vigor vegetativo. A copa está em sub-coberto de outras o que limita o seu crescimento. O tronco apresenta uma lesão fruto do corte de uma pernada, mas aparentemente bem compartimentada. O sistema radicular não apresenta anomalias.

Figura 30 – Aspeto geral da árvore nº 21 (esq.) e pormenor de uma lesão do tronco (dir).

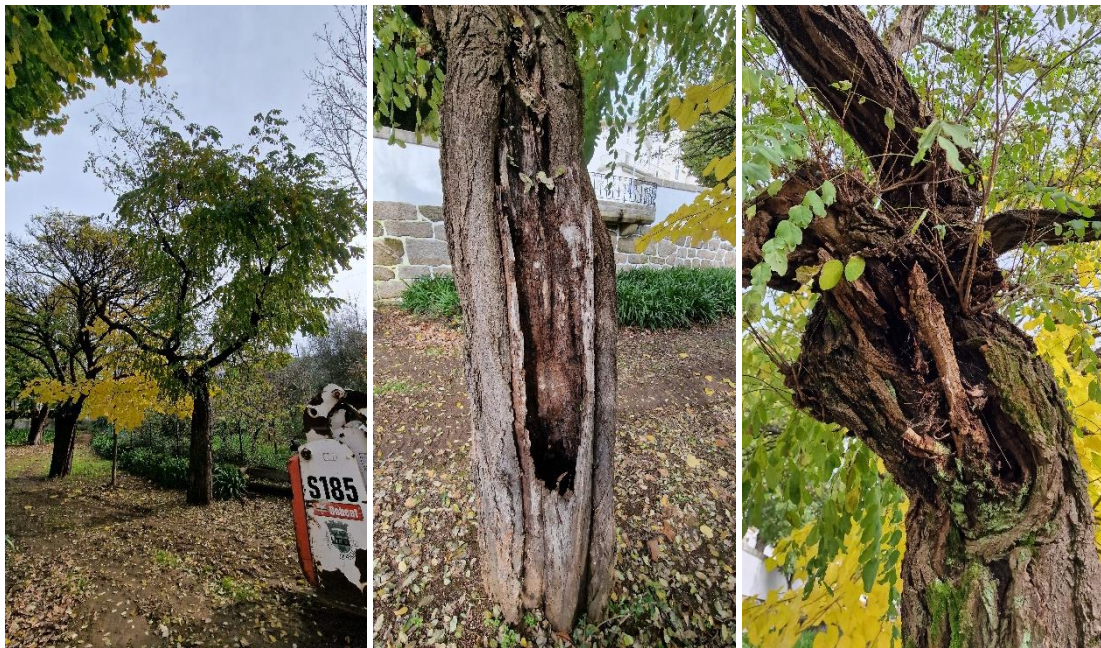
Figura 31 – Aspeto geral da árvore nº 22 (esq.) e pormenor das cavidades/podridões do tronco (dir).

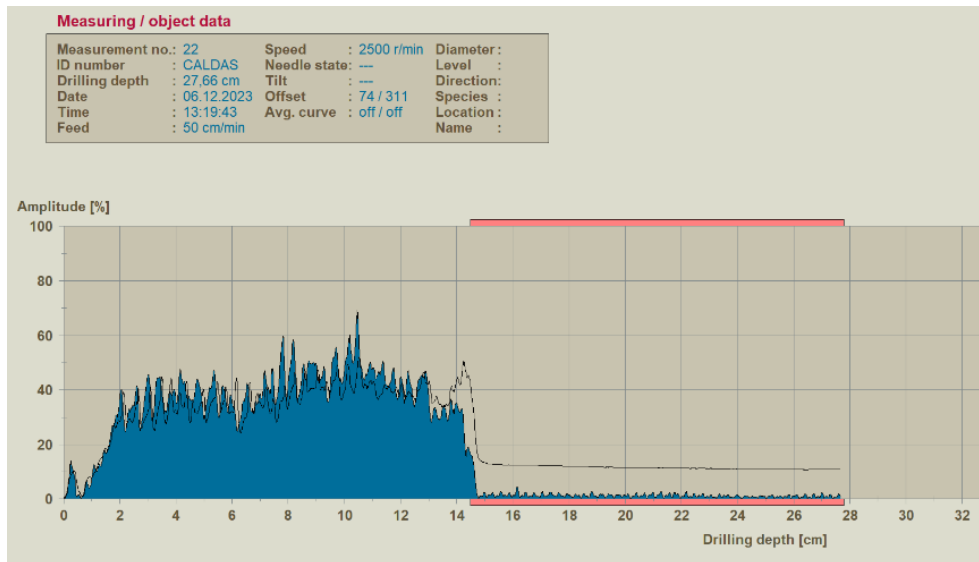
Para complementar a avaliação realizou-se uma sondagem com o resistógrafo IML numa extensão de 28 cm, a uma altura de 100 cm na face norte do exemplar arbóreo. A sondagem revelou existir uma resistência crescente até aos 14 cm a partir do qual se registou uma ausência total a partir daí devido à existência da cavidade.

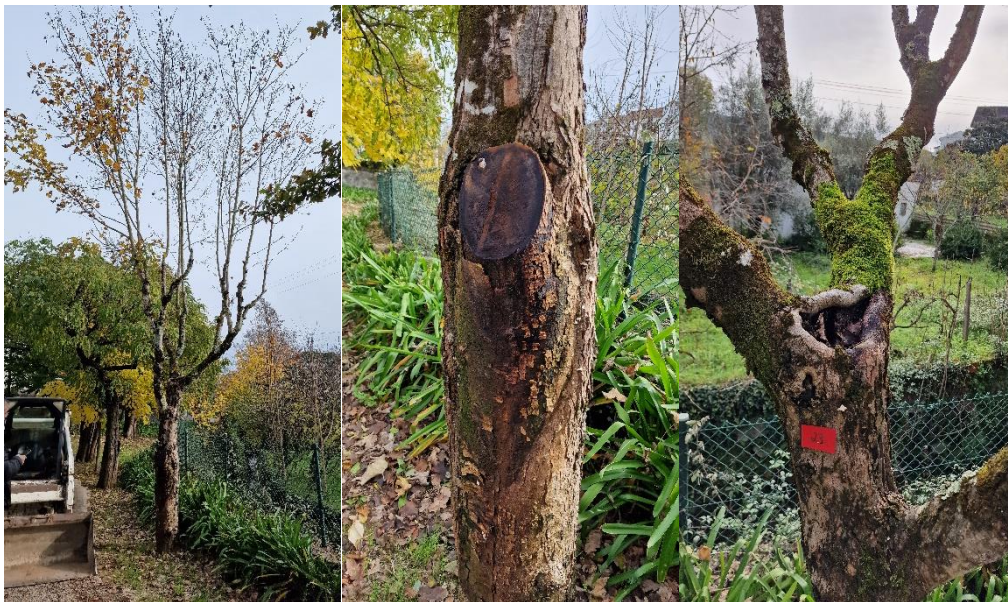
Este exemplar localiza-se no parque, contígua à vedação. O vigor vegetativo é débil com a copa desequilibrada, e uma cavidade nas pernas, conforme se observa nas imagens seguintes. O sistema radicular não apresenta anomalias.

Figura 32 - Aspeto geral da árvore nº 23 (esq.) e pormenor de cavidade numa perna (cento e dir.).

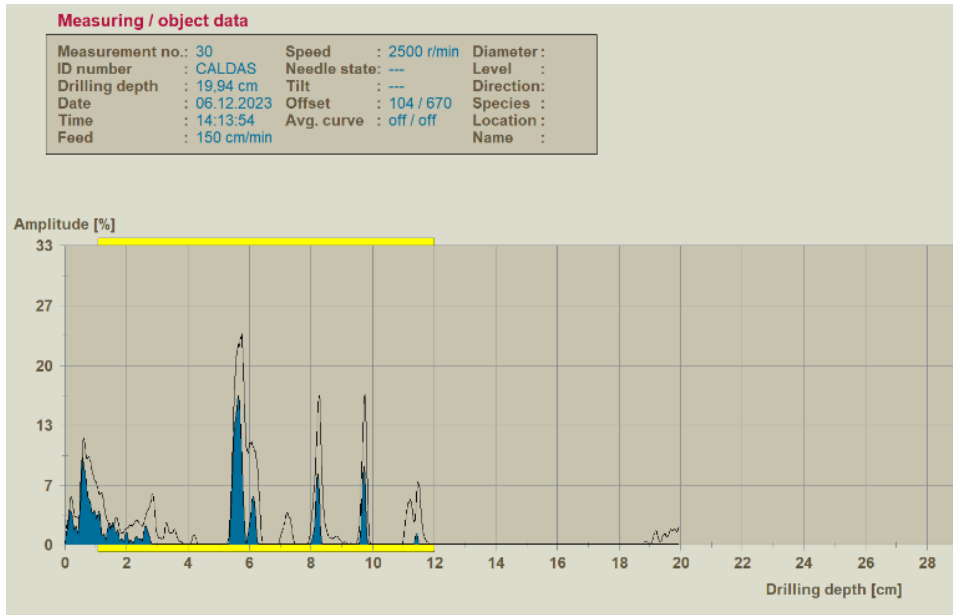
A sondagem realizada do lado norte revelou existir uma alteração significativa da resistência crescente até aos 12 cm a partir do qual se registou uma ausência total a partir daí devido à existência de uma cavidade.

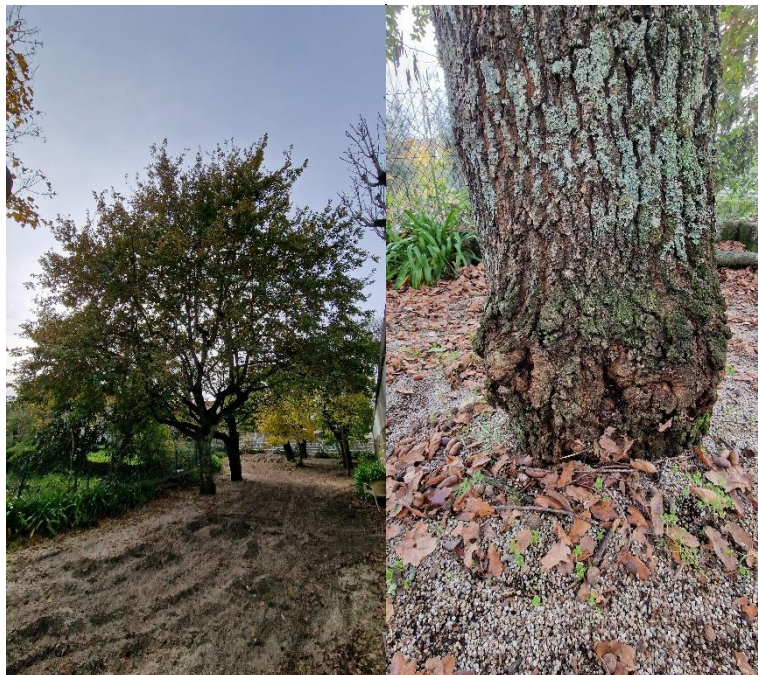
Este exemplar localiza-se no parque junto à vedação. O vigor vegetativo é excelente, com uma copa bem conformada. O colo tem um tumor, mas não se observam deficiências estruturais, no tronco e copa, que afetem a estabilidade biomecânica deste exemplar.

Figura 33 – Aspeto geral da árvore nº 24 (esq.) e pormenor de um tumor no colo (dir.).

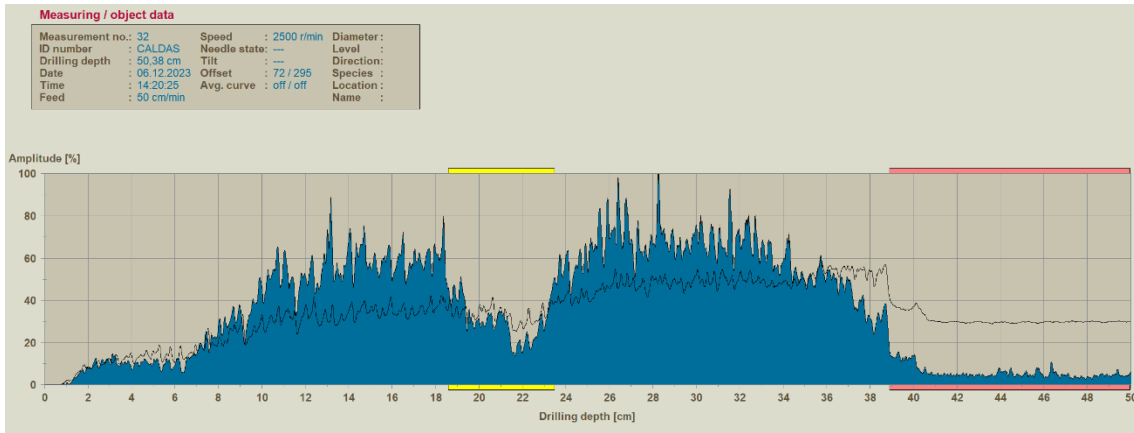
Esta sondagem foi realizada para termos um perfil de resistência numa árvore da espécie *Quercus robur* completamente sã.

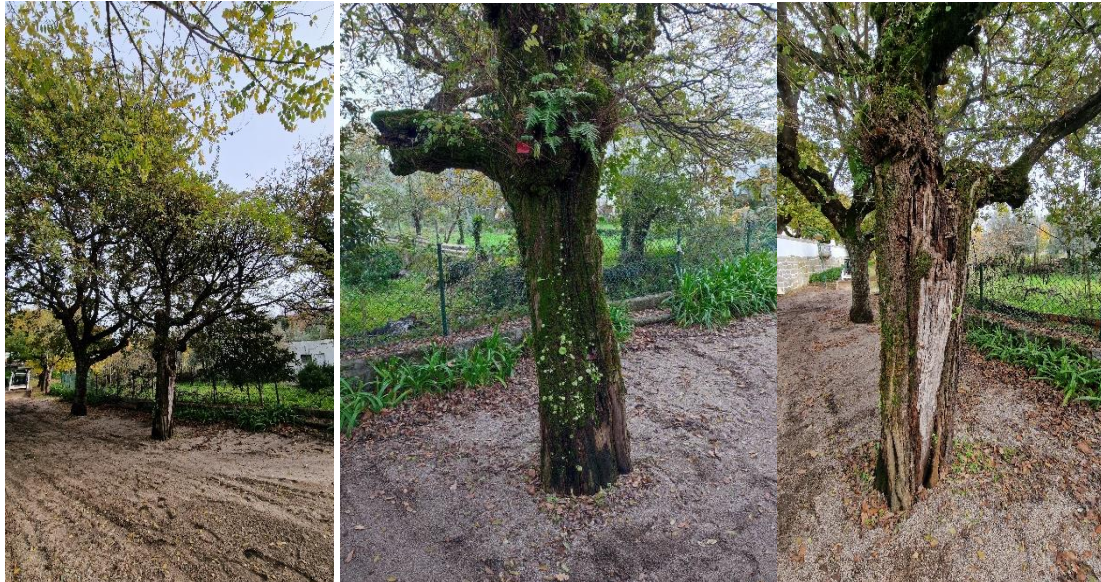
Figura 34 – Aspeto geral da árvore nº 25 (esq.) e pormenor da lesão do tronco (centro e dir.).

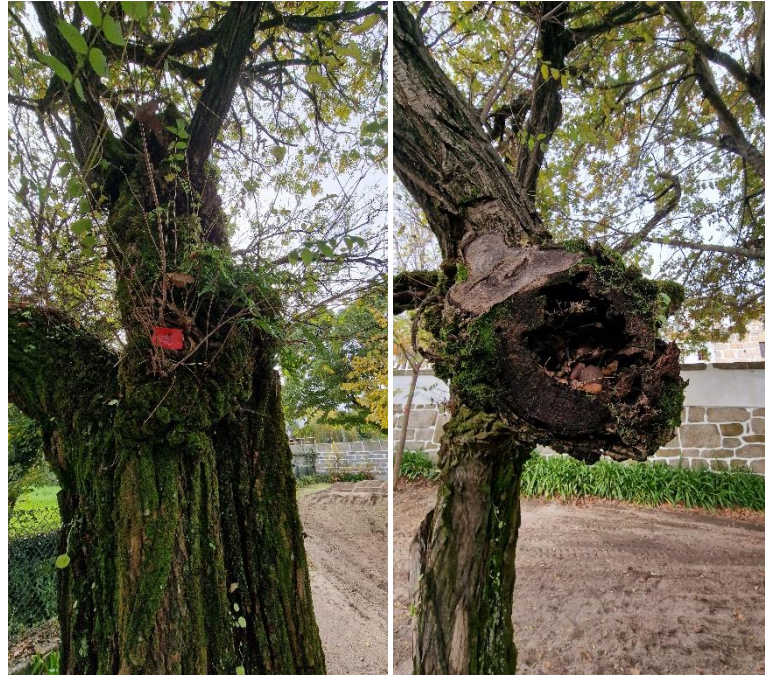
Figura 35 – Vista de pormenores de cavidades e podridão nas pernasas.

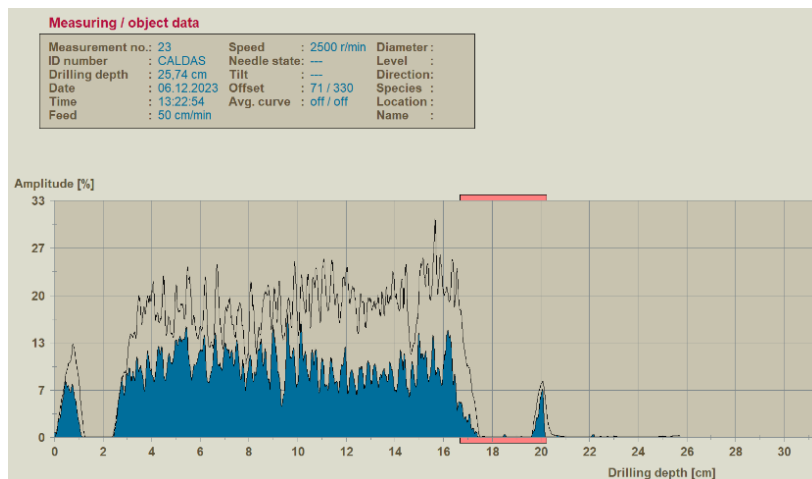
Para complementar a avaliação realizou-se uma sondagem com o resistógrafo IML numa extensão de 26 cm, a uma altura de 100 cm na face norte do exemplar arbóreo. A sondagem revelou existir uma resistência crescente até aos 16 cm a partir do qual se registou uma ausência total a partir daí devido à existência de uma cavidade.

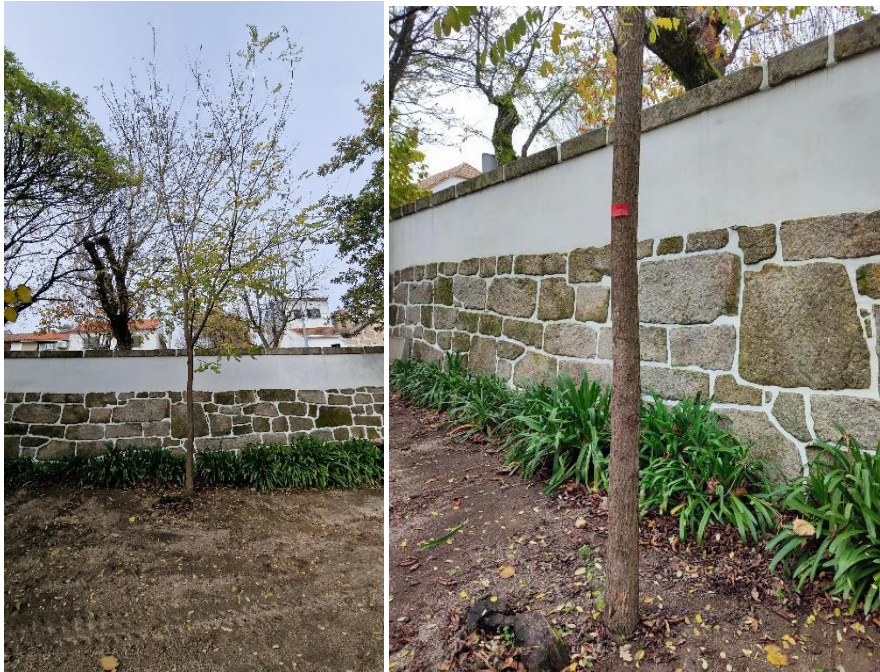
Este exemplar localiza-se no interior do parque e tem um pequeno porte, com bom vigor vegetativo e copa equilibrada. A árvore não apresenta sintomas de pragas e/ou doenças nem debilidades biomecânicas. O sistema radicular não apresenta anomalias.

Figura 36 – Aspeto geral da árvore nº 25 (esq.) e pormenor do tronco (dir.).

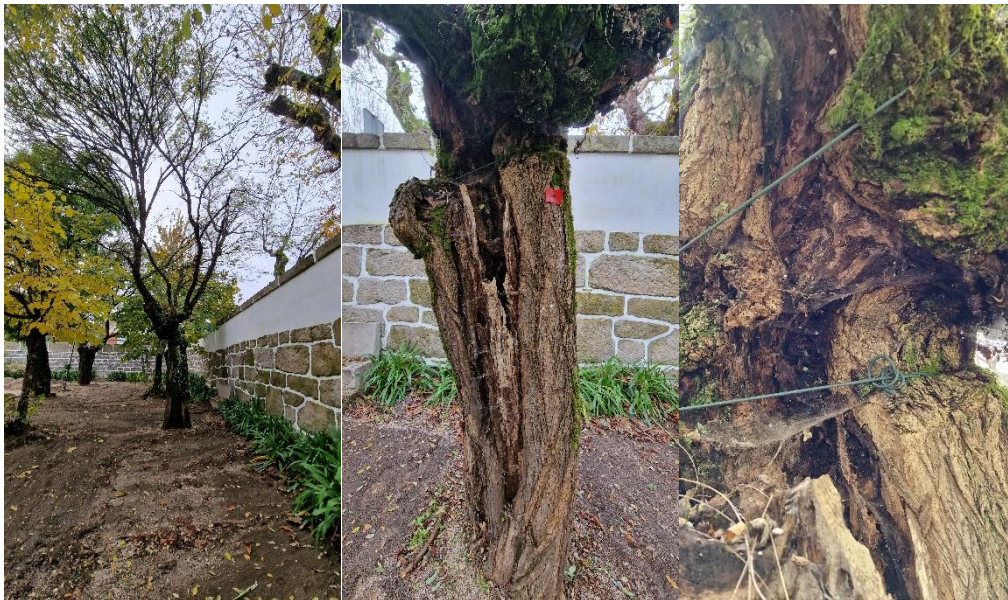
Figura 37 – Aspeto geral da árvore nº 27 (esq.) e pormenor da lesão do tronco (centro e dir.).

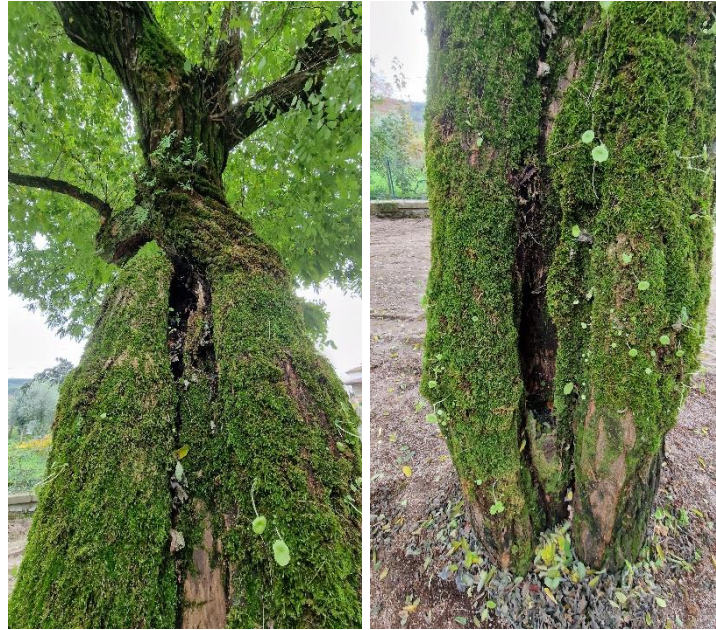
Figura 40 – Vista de pormenores da cavidade do tronco.

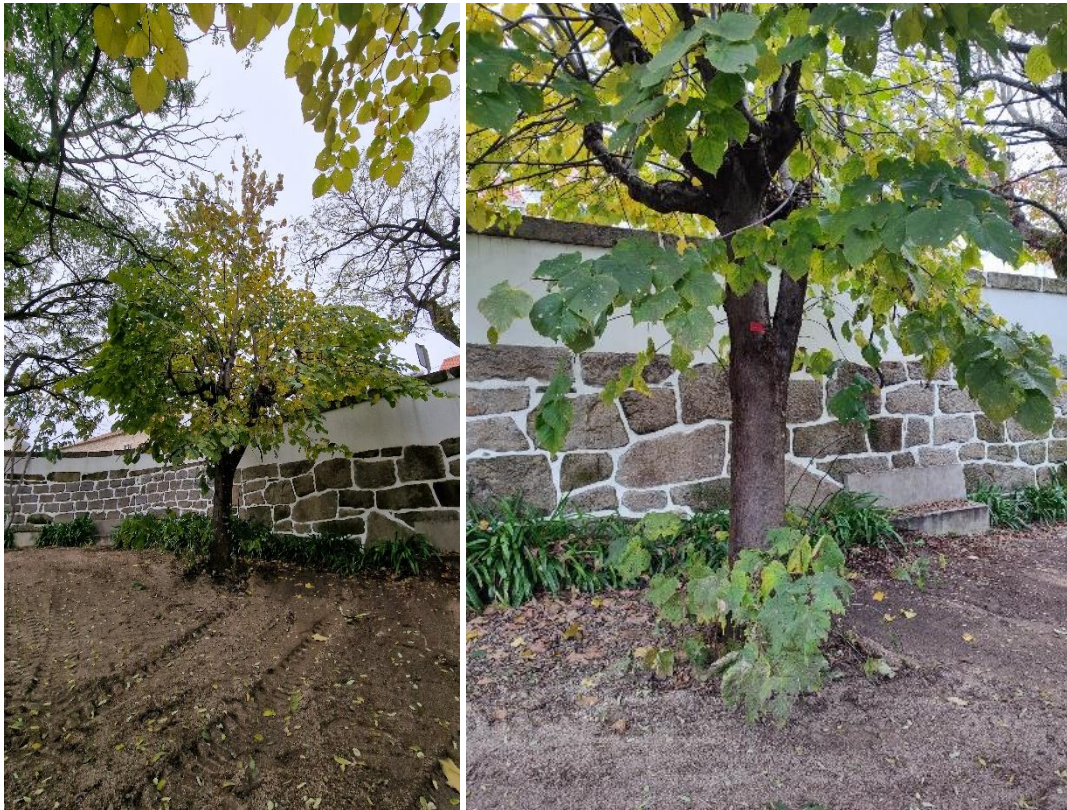
Figura 41 – Aspeto geral da árvore nº 30 (esq.) e pormenor do tronco (dir.)

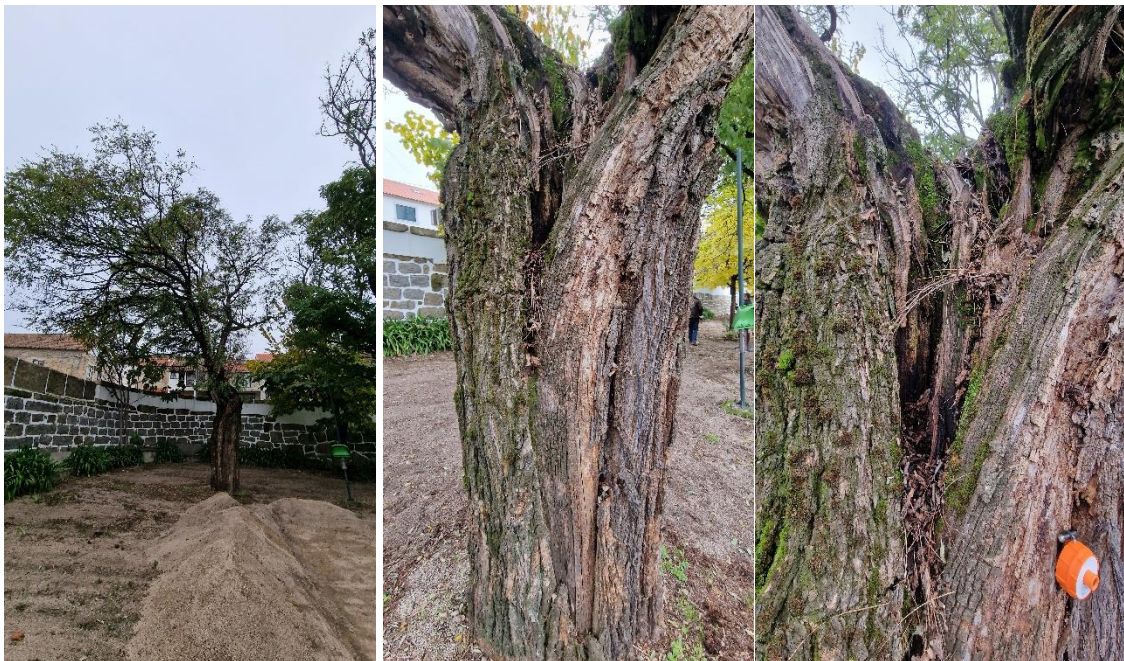
Figura 42 – Aspeto geral da árvore nº 31 (esq.) e pormenor da cavidade do tronco (centro e dir.).
