# **RELATÓRIO**

## **AVALIAÇÃO FITOSSANITÁRIA E BIOMECÂNICA**

Município de Nelas  
Caldas da Felgueira

WISEU, 19 de dezembro de 2023

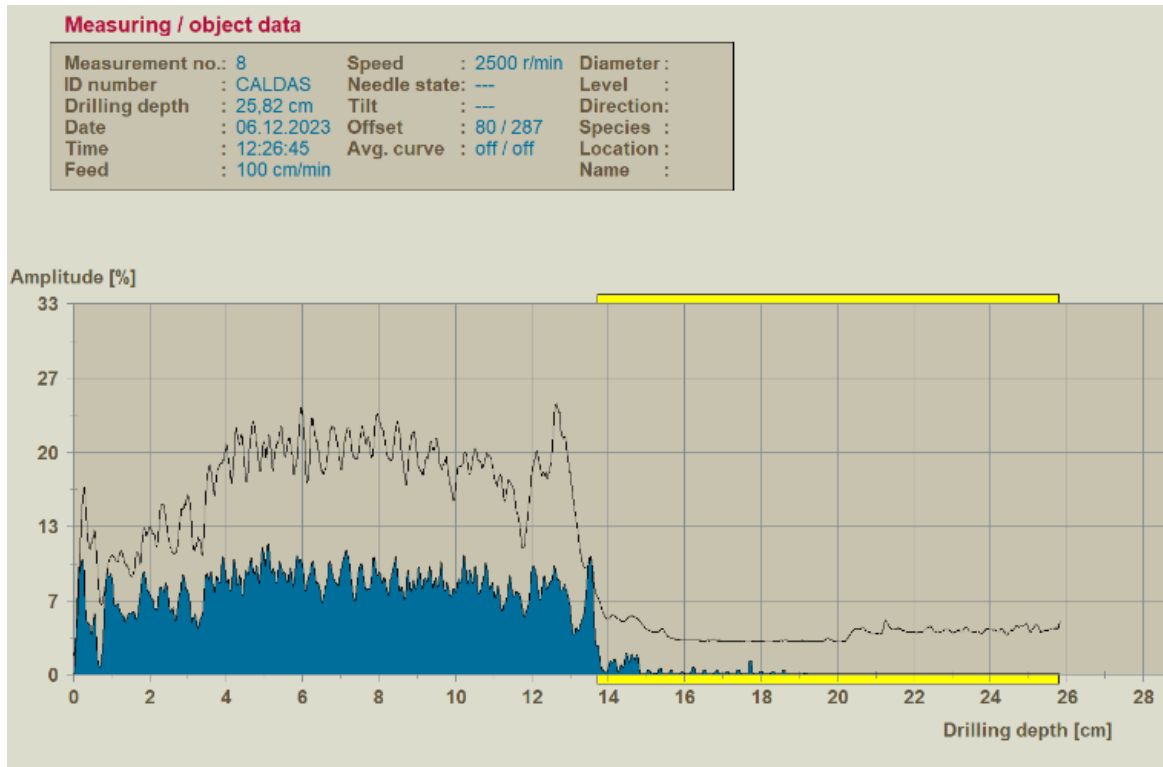
A sondagem realizada do lado este revelou existir alguma resistência nos primeiros 14 cm, embora não de forma crescente como seria natural. A partir dos 14 cm este exemplar de apresentou uma ausência completa de resistência o que revela a existência de uma enorme

cavidade.

A sondagem realizada do lado oeste revelou existir alguma resistência nos primeiros 6 cm, embora não de forma crescente como seria natural. A partir dos 6 cm este exemplar apresentou uma ausência completa de resistência o que revela a existência de uma enorme cavidade.

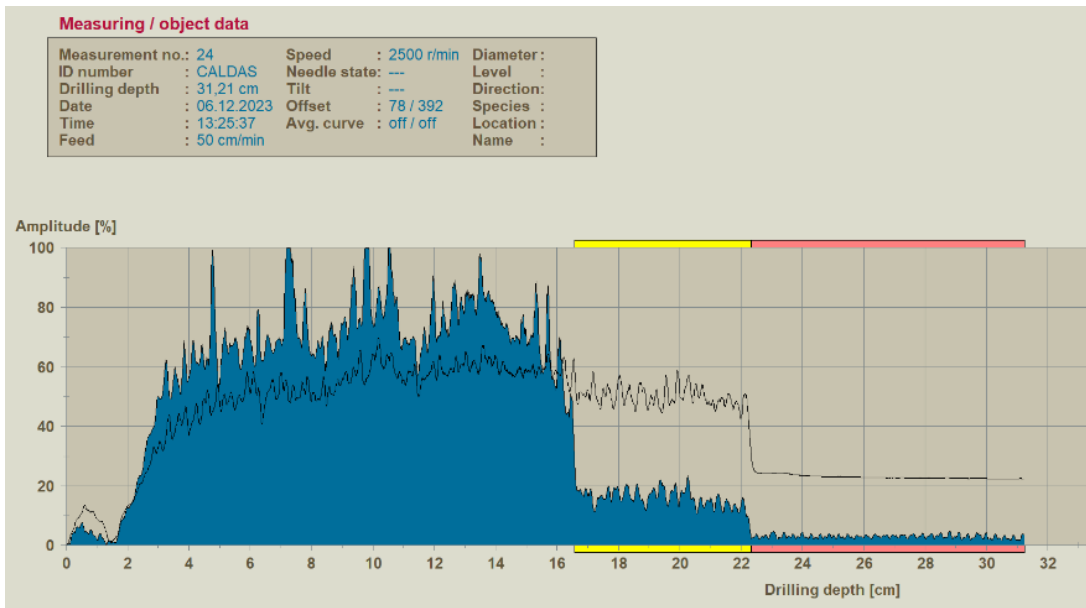
Para complementar a avaliação realizou-se uma sondagem com o resistógrafo IML numa extensão de 31 cm, a uma altura de 100 cm na face norte do exemplar arbóreo.

A sondagem realizada do lado norte revelou existir uma resistência crescente até aos 16 cm a partir do qual se registou uma redução da resistência até aos 22 cm e uma ausência total a partir daí devido à existência de uma cavidade.

**Proposta de Intervenção:**

Atendendo a que se trata de uma espécie invasora e que revela um estado de fragilidade biomecânica elevado, recomenda-se que seja abatida.

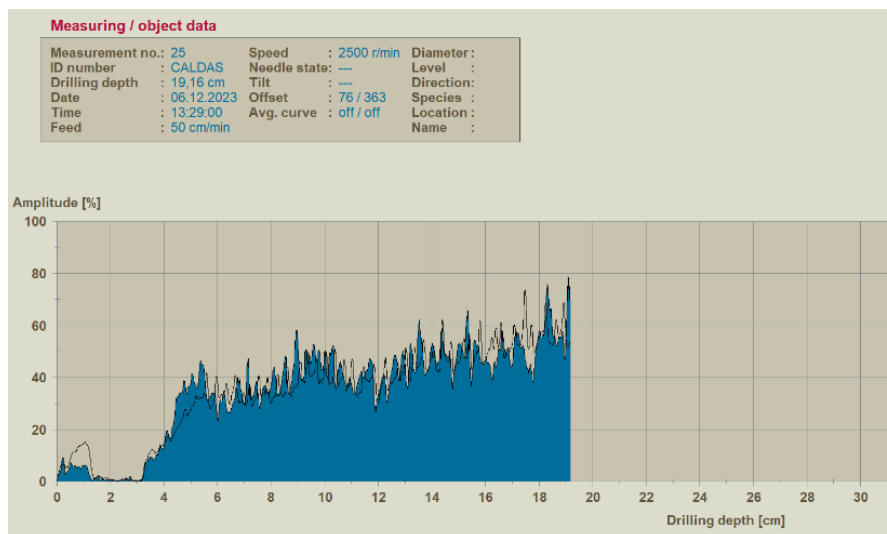
Para complementar a avaliação realizou-se uma sondagem com o resistógrafo IML numa extensão de 19 cm, a uma altura de 100 cm na face sul do exemplar arbóreo. A sondagem revelou existir uma resistência crescente e normal até aos 19 cm.

### Proposta de Intervenção:

Esta espécie sendo invasora, a opção mais coerente será o seu abate. Contudo, não se observa uma debilidade biomecânica que afetem a estabilidade estrutural da árvore. Como tal, a opção pode passar por manter esta árvore.

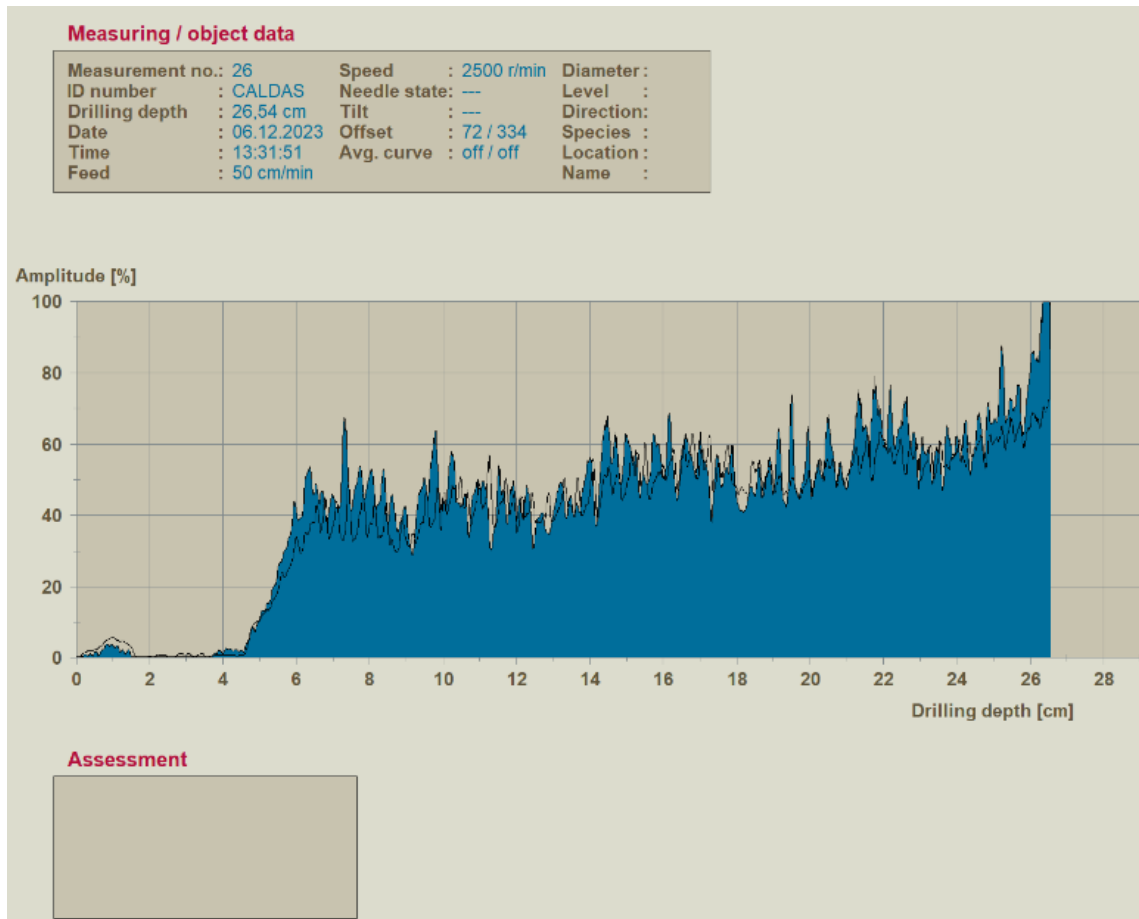
Para complementar a avaliação realizou-se uma sondagem com o resistógrafo IML numa extensão de 27 cm, a uma altura de 100 cm na face sulo, oposta à cavidade existente. A sondagem revelou existir uma resistência crescente e normal até aos 19 cm.

### Proposta de Intervenção:

Esta espécie sendo invasora, e apresentando um desequilíbrio estrutural elevado, a opção mais coerente será o seu abate. Contudo, a resistência biomecânica do tronco suporta a sua manutenção, em condições normais, pelo que a opção pode passar por manter esta árvore.
